四川金辉药业有限公司  
“退城入园整合地块项目”场地环境  
初步调查报告

委托单位：四川金辉药业有限公司

编制单位：四川中衡检测技术有限公司

二〇一九年八月

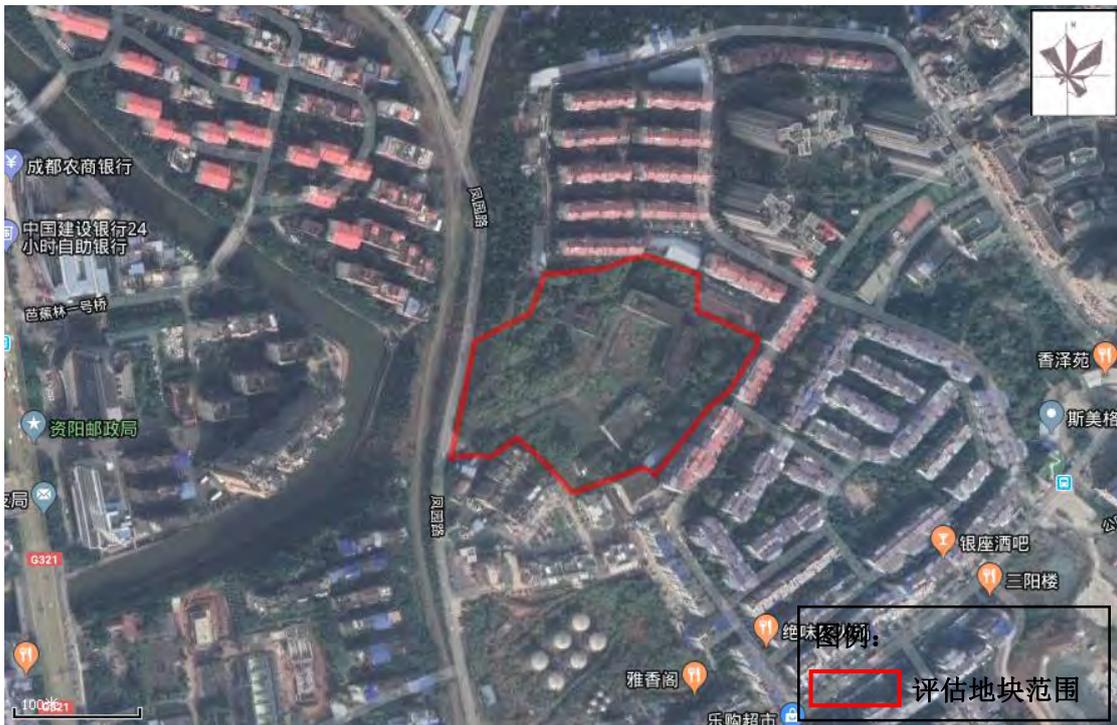
图 1-4-1 调查评估范围

本次场地环境调查评估范围为资阳市雁江区风园路 22 号的“退城入园整合地块项目”，整合地块面积共计 26294m<sup>2</sup>（约 39.44 亩），主要包括以下两个部分（见附图二）：

整合地块具体位置见下图 1-4-1。

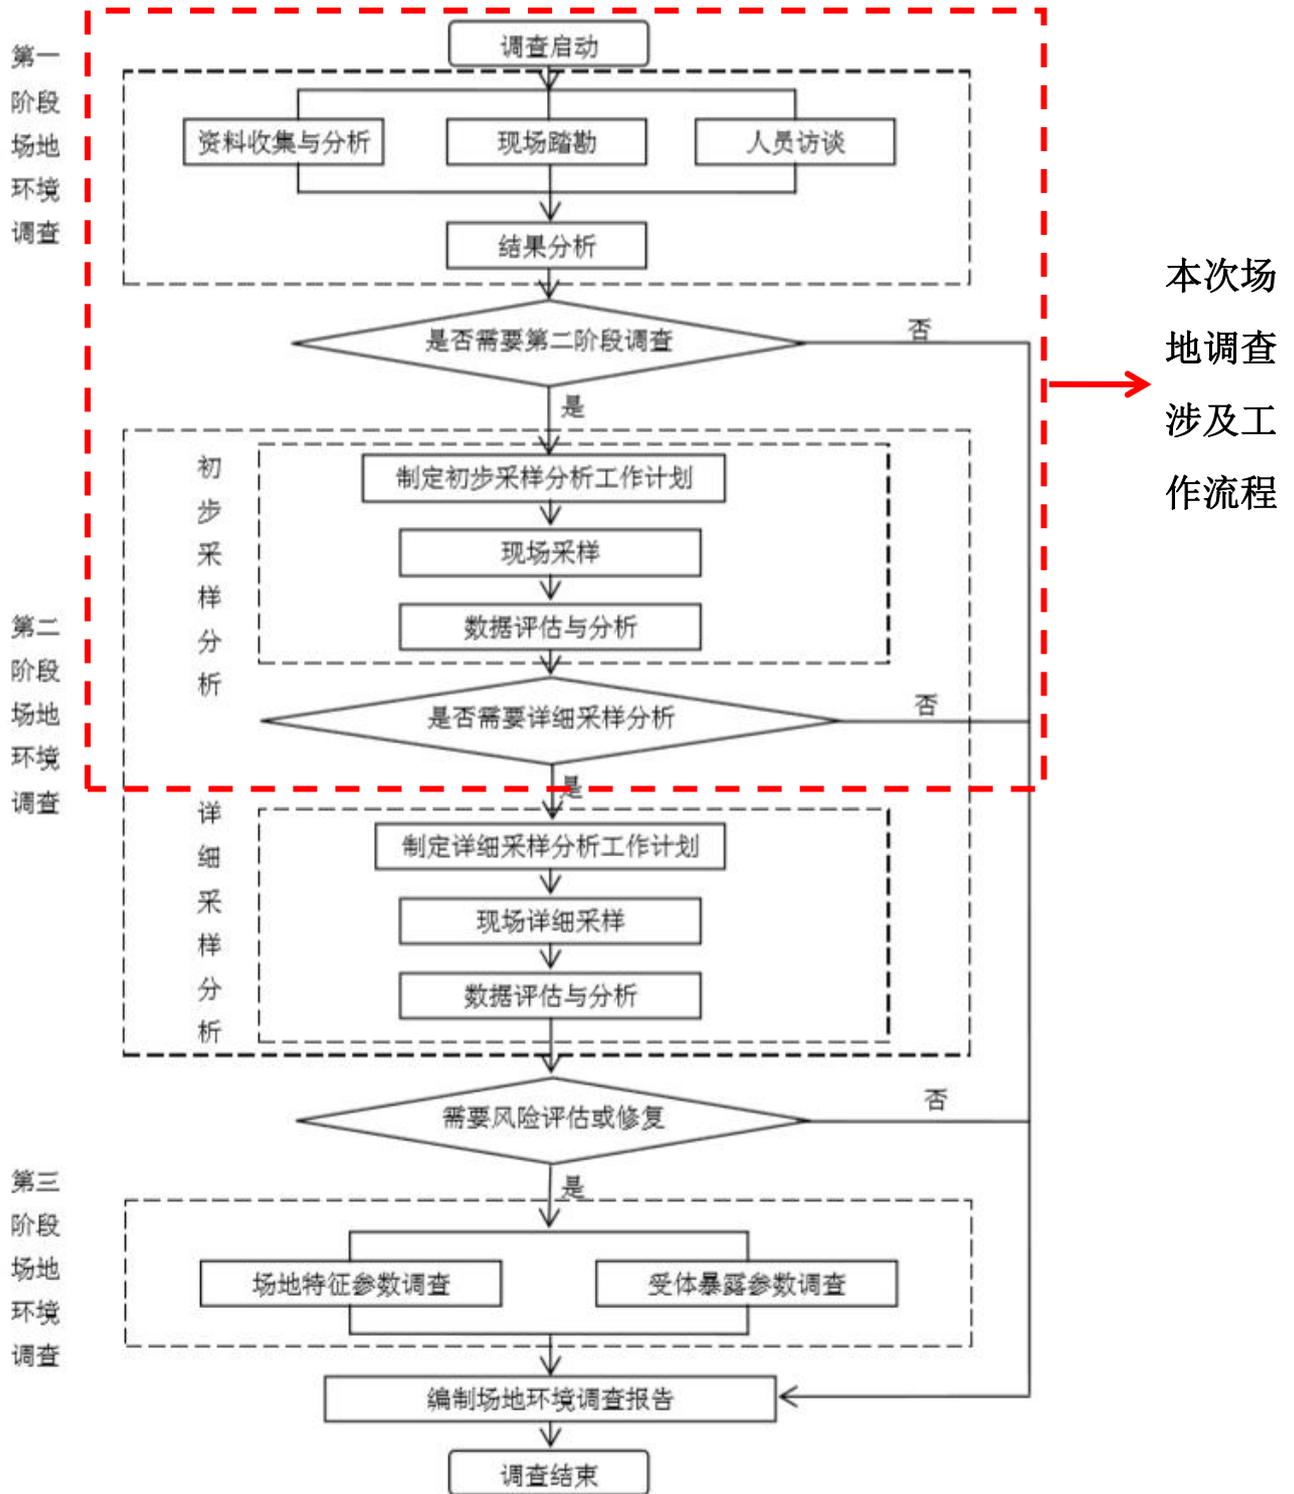
图 1-7-1 场地环境调查的工作内容与程序

本次调查工作程序依据《场地环境调查技术导则》（HJ25.1-2014）、《建设用土壤环境调查评估技术指南》（环境保护部公告2017年第72号）等相关技术规范，并结合业主方的具体要求，在满足本次调查工作的目的、遵循本次调查工作的基本原则前提下，基于本次调查工作精度，将本次场地环境调查工作分为两个阶段，其总体工作程序如图1-7-1所示。

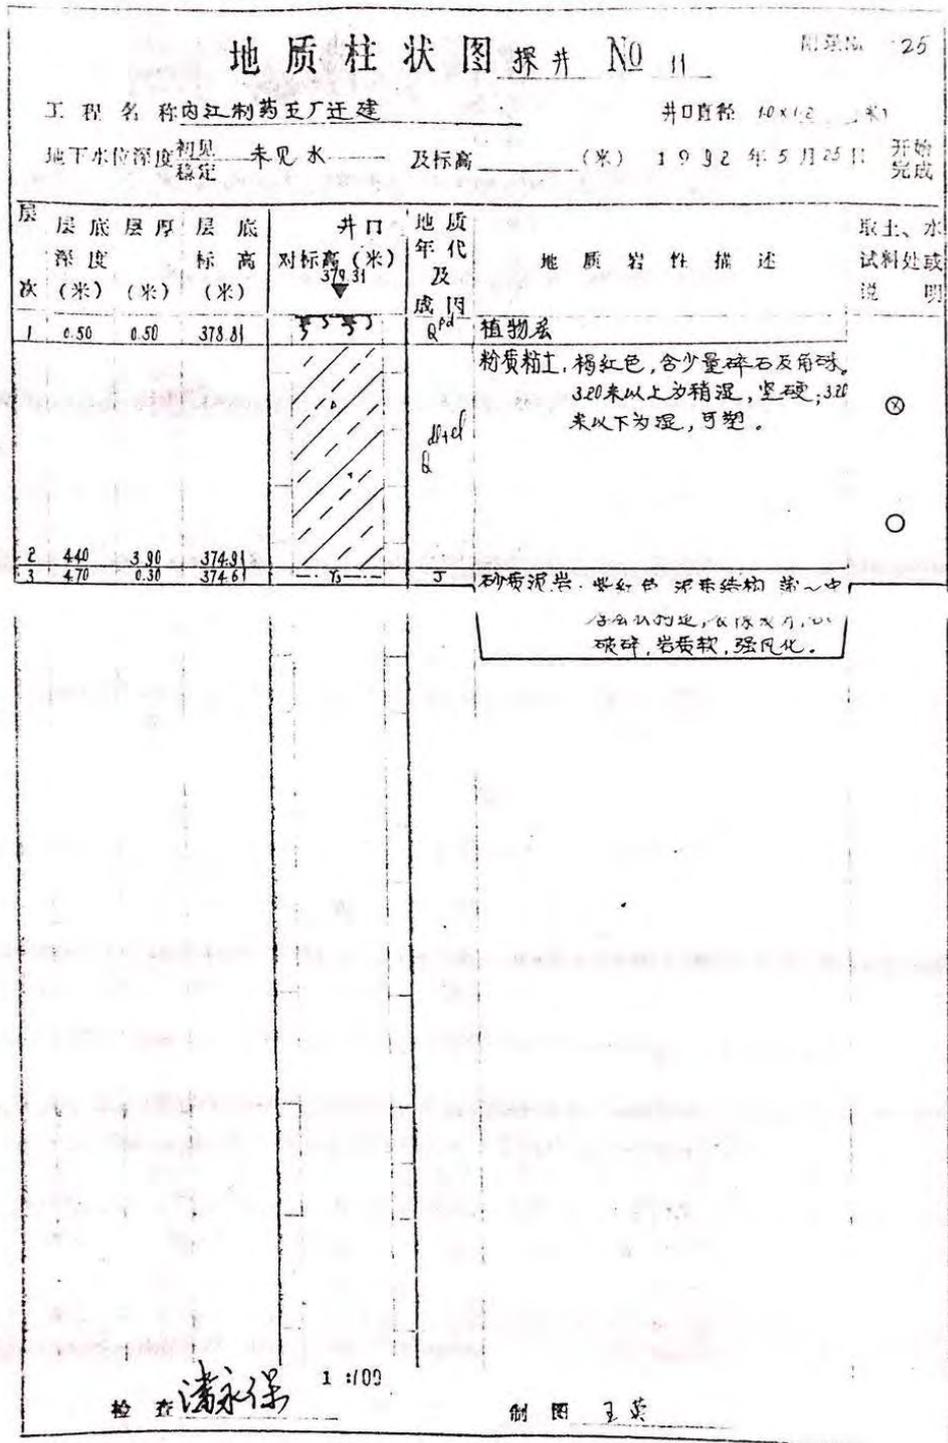
图 2-1-1 工程地质剖面图

根据评估地块的《内江制药五厂迁建工程施工图设计阶段岩土工程勘察技术报告》（冶金工业部成都勘察研究院工程地质大队，1992.5.30），地块所在地层主要由植物层（ $Q^{pd}$ ）、第四系坡残积（ $Q^{dl+el}$ ）的粉质粘土以及下伏侏罗系（J）砂质泥岩组成。地层由上至下特征依次为：

（1）植物层（ $Q^{pd}$ ）：主要由粘性土和植物根系组成，含少量碎石、角砾等，松散。

（2）粉质粘土（ $Q^{dl+el}$ ）：褐红色，含少量碎石、角砾及卵石，一般呈稍湿，硬塑~坚硬状态，局部呈湿，可塑状态，该层厚 0.20~3.9 米，层底标高一般在 374.91 米以上，该层分布于场地内沟谷地段。

（3）砂质泥岩（J）：紫红色，泥质结构，薄~中厚层状构造，裂隙发育，岩石破碎，岩质软。据现场调查，一般呈强风化，该层在场地的周围都有出露，在中间低洼地带的最大埋深为 4.40 米，相当于标高 374.91 米。

区域工程地质剖面图见图 2-1-1。

(备注: 来源《内江制药五厂迁建工程施工图设计阶段岩土工程勘察技术报告》, 1992年5月)

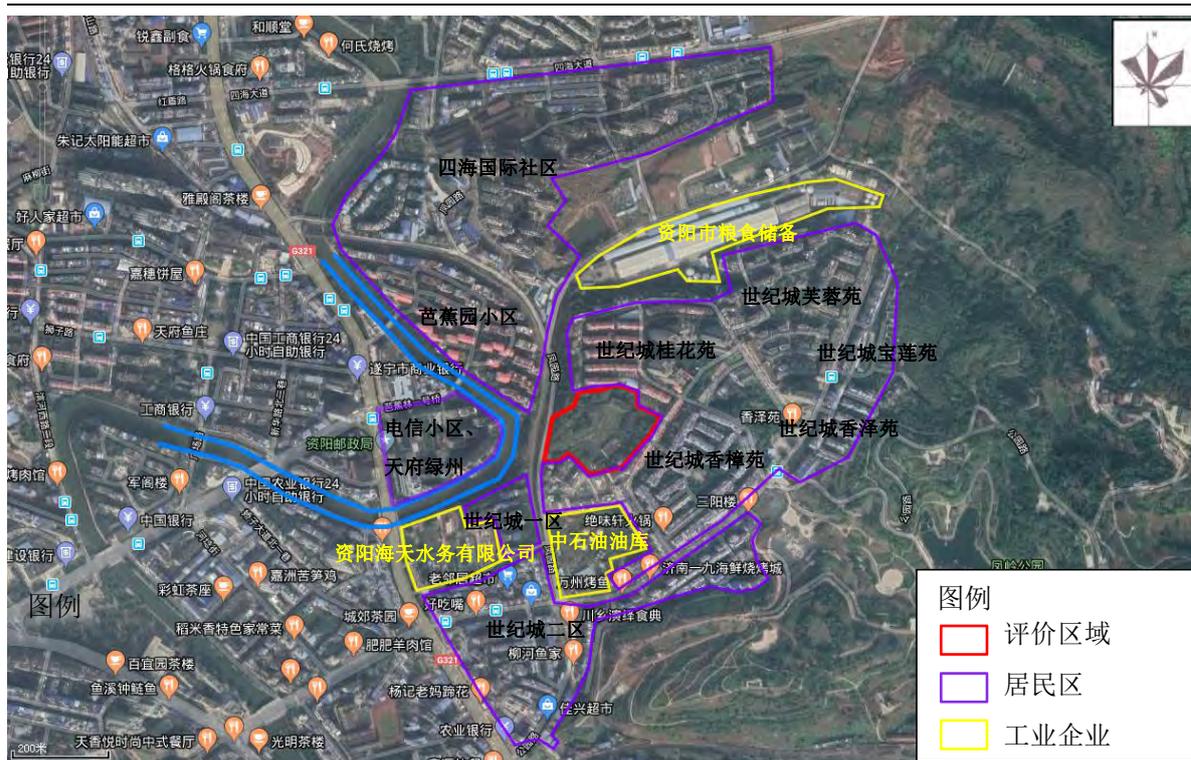
图 2-2-1 评价区域敏感受体分布图

评价区域敏感目标关系如图 2-2-1 所示。

评估地块位于资阳市雁江区风园路 22 号，地块四周边均以居住小区为主，有少量工业企业，人口密度大，无珍惜动植物。因此涉及到的敏感目标为周边住户。

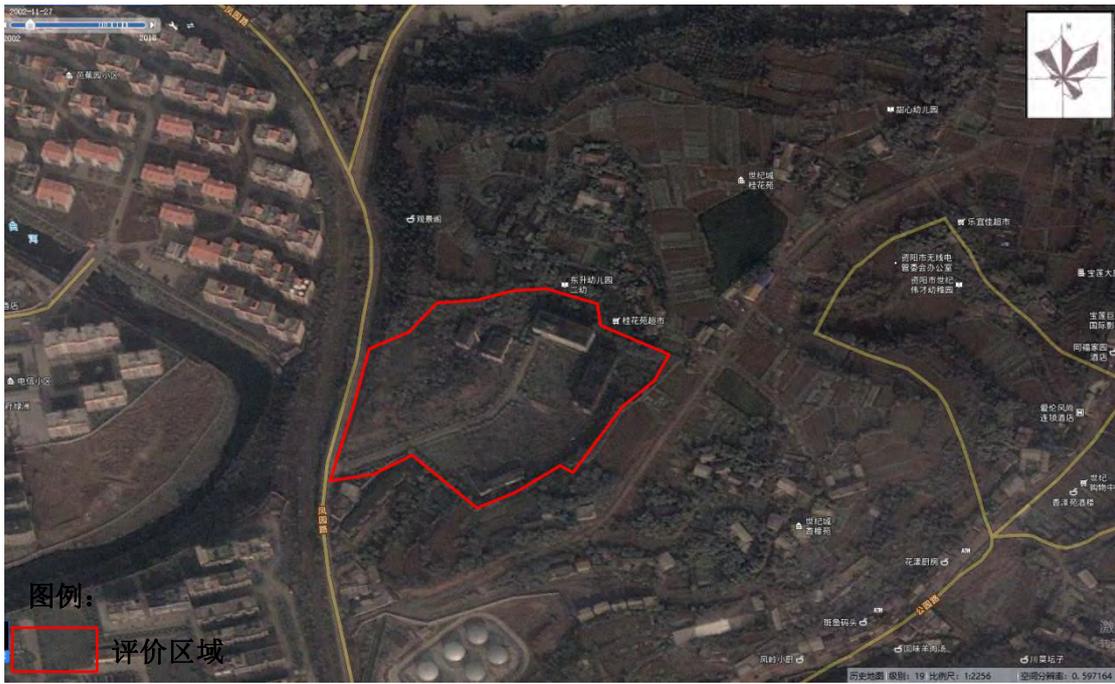
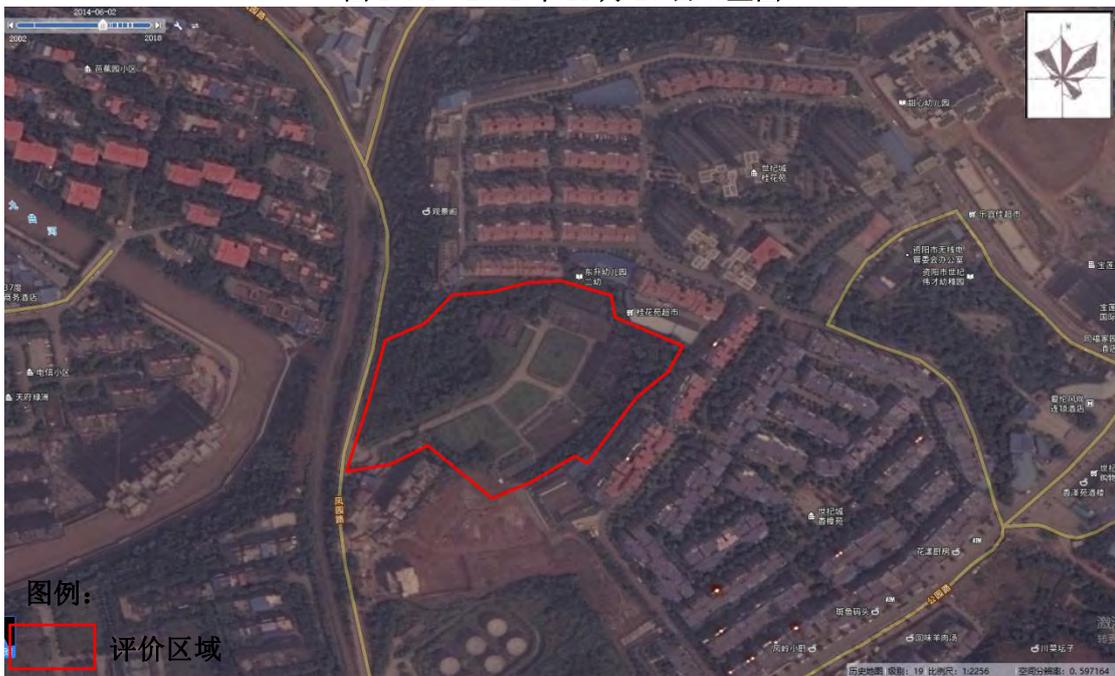
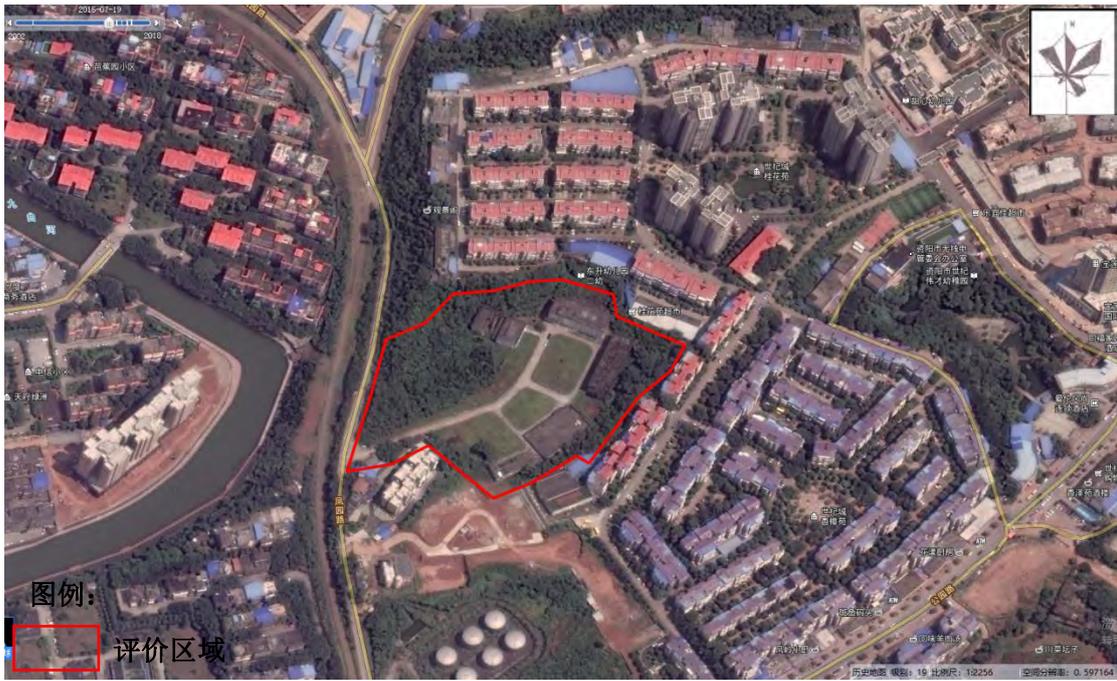
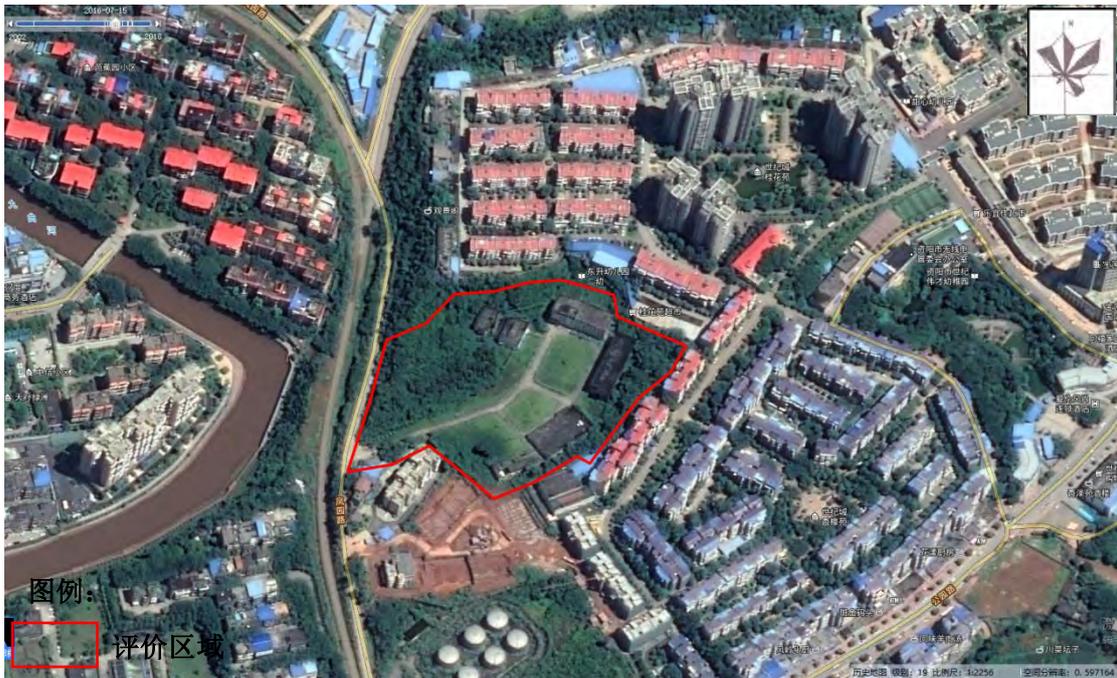
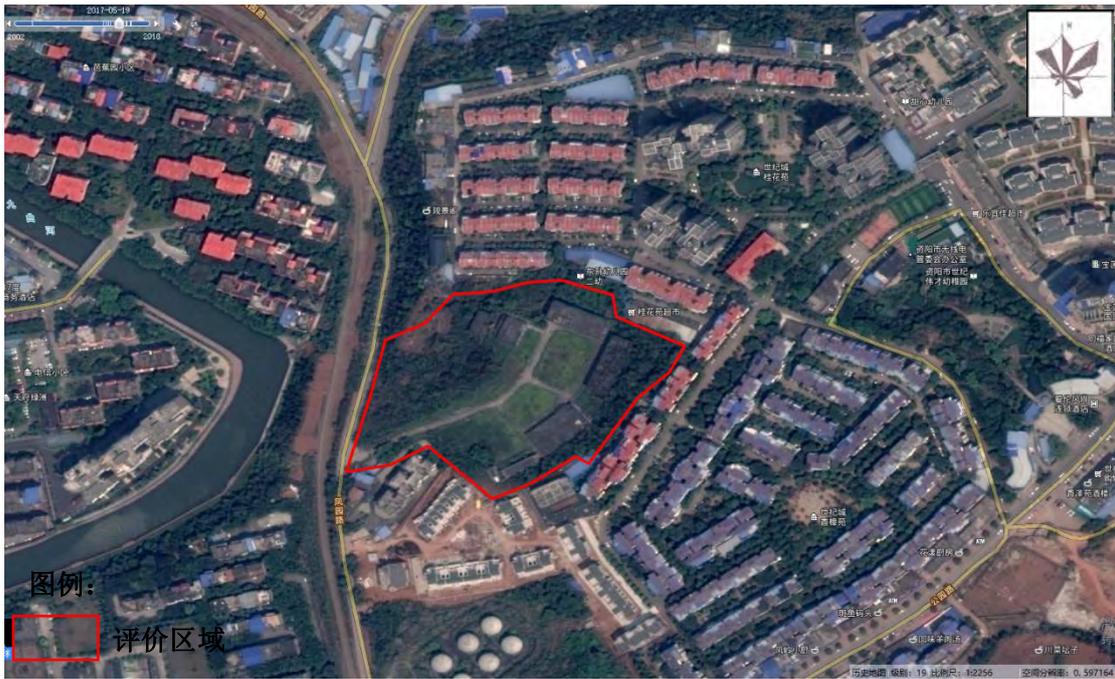
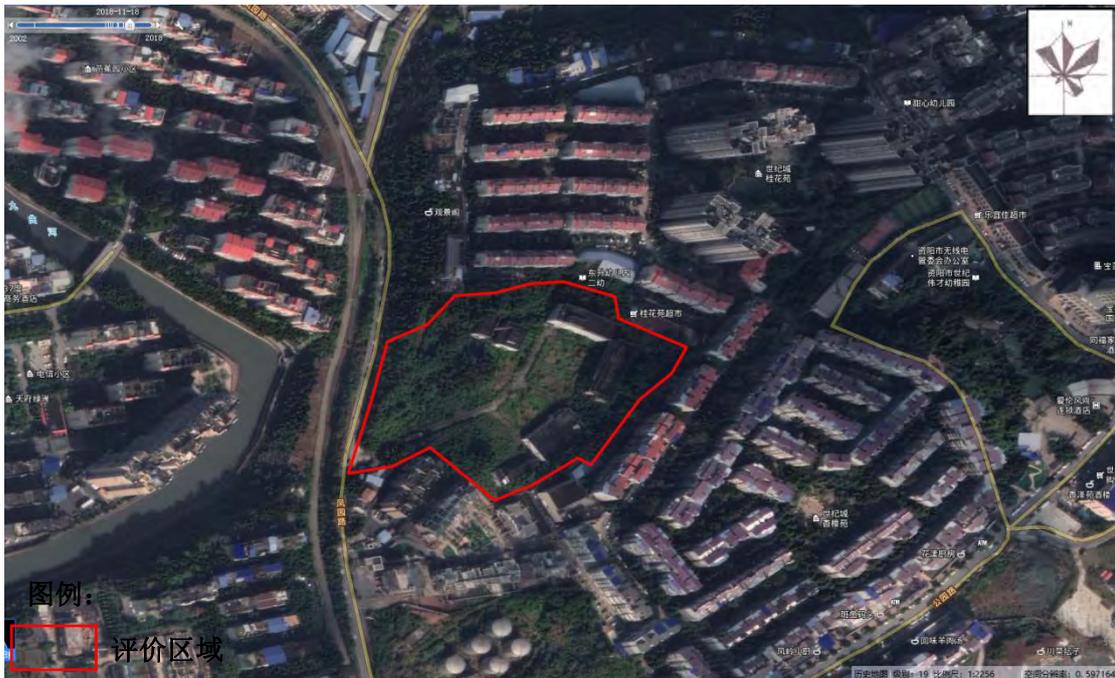
调查评价区域地块历史卫星影像如图2-3-1~图2-3-6所示。通过对图2-3-1~图2-3-6的对比，从2002年~2018年，场地平面布置基本无变化，一直维持原状，2019年3月场地建筑物已全部拆除。

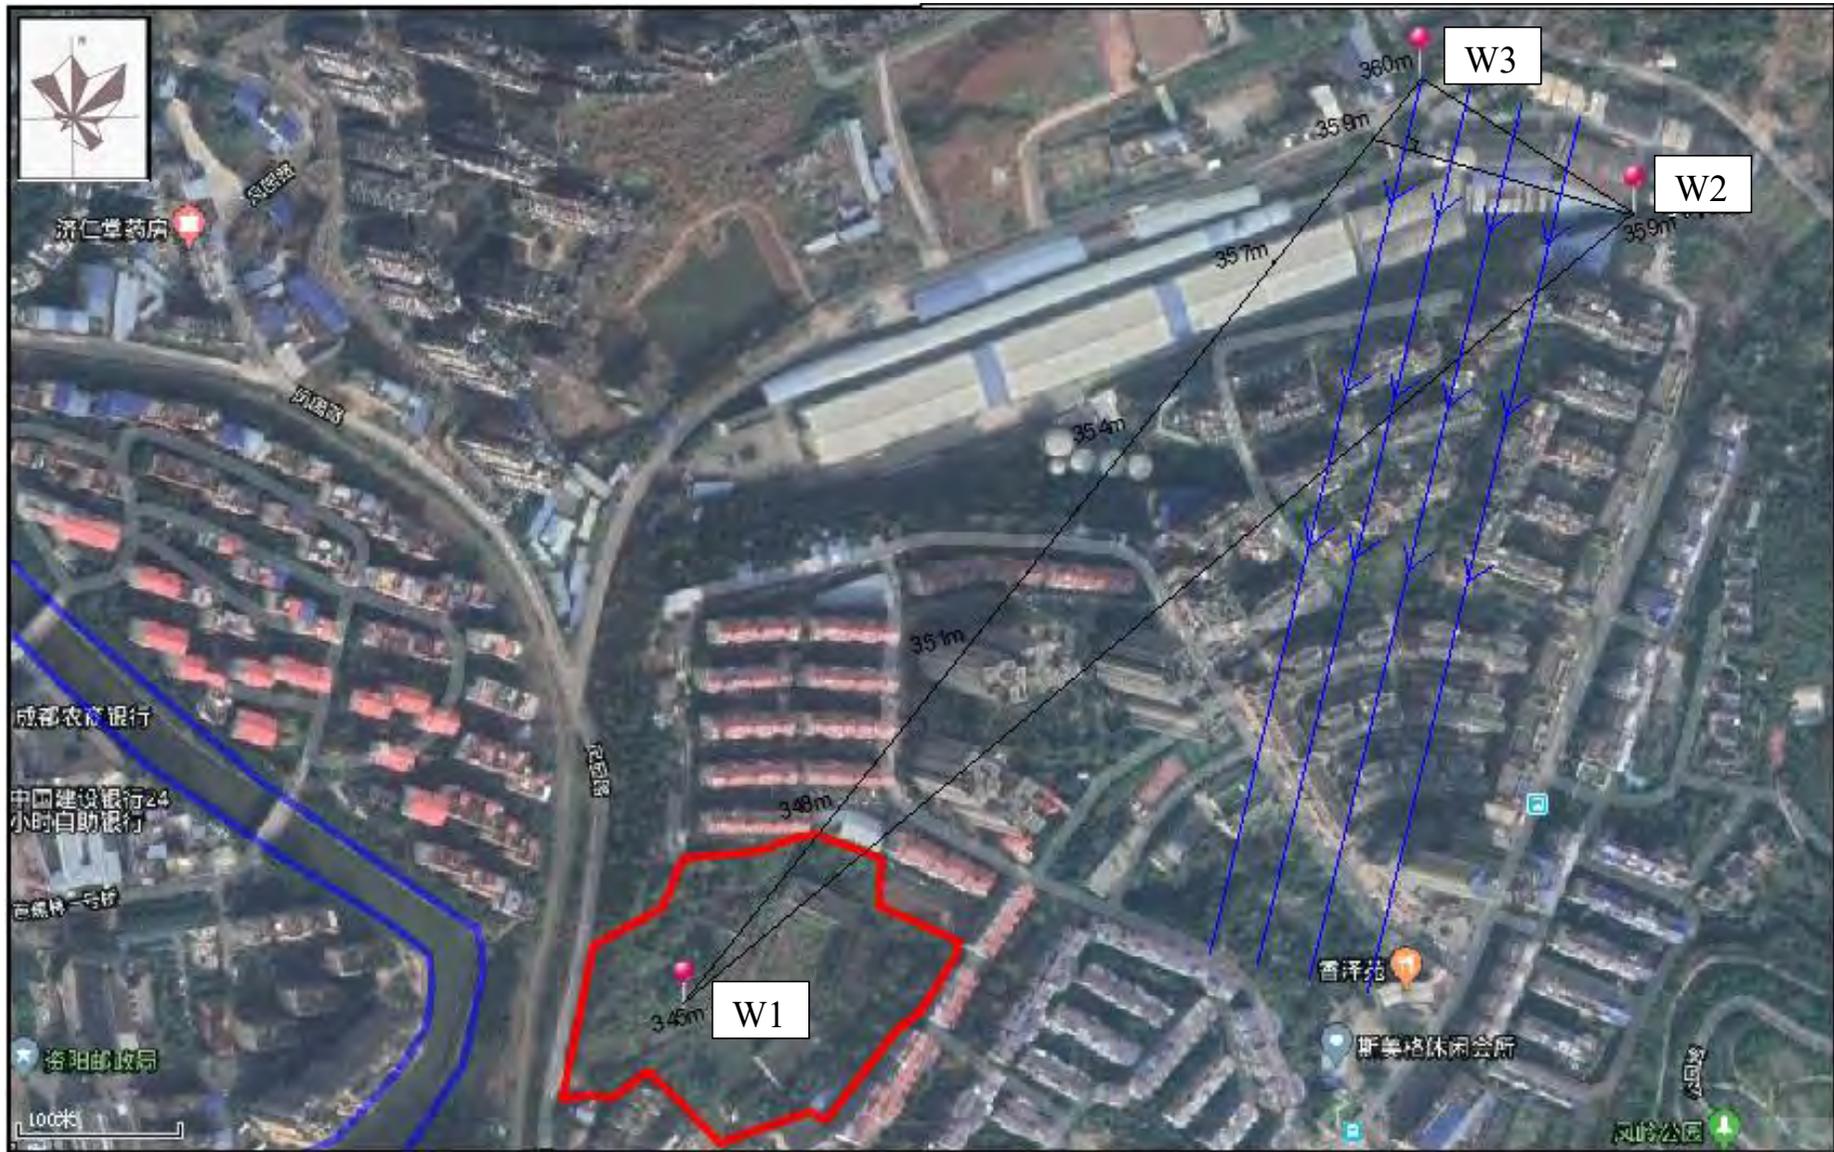
图 3-2-1 评价区域地下水流向图

对评价区域地块周边的地下水井踏勘，通过对评价区域地块及周围的 3 个地下水井的标高、水位及水井深度进行统计，通过分析得出，评价区域地块的地下水流向为从北东向东南流向，流向东侧的受纳水体沱江。地下水流向图见图 3-2-1，3 个地下水井的标高、水位及坐标见表 3-2-1。

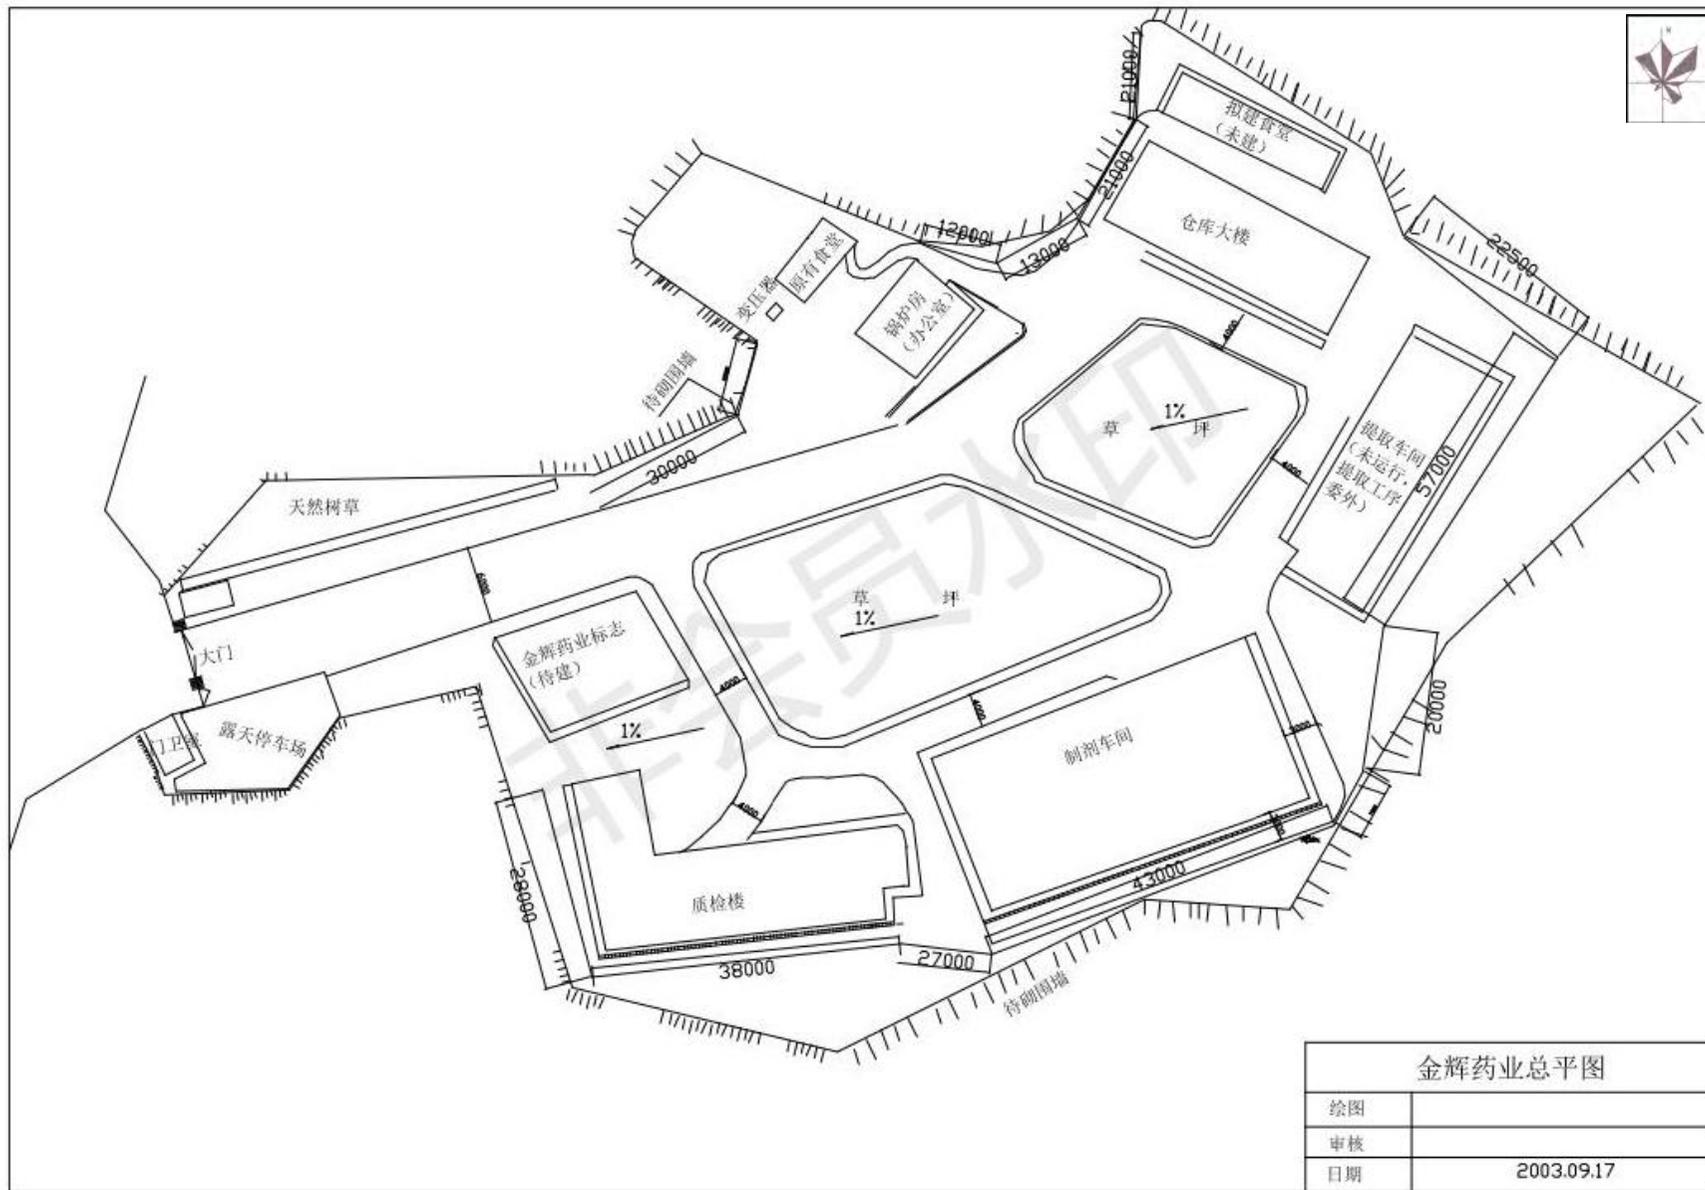
图 3-2-2 评价区域平面布置图

（1）根据现场踏勘及四川金辉药业有限公司提供的相关资料，厂区内主要建筑物及用途如下：

序号	建筑名称	用途
1	制剂车间	生产车间
2	质检楼	产品质量检测
3	仓库大楼	原辅料及产品储存
4	提取车间	未运行，提取委托成都华宇制药有限公司生产
5	锅炉房（办公室）	建成后改为电烤箱干燥，后做办公室使用
6	原有食堂	餐饮

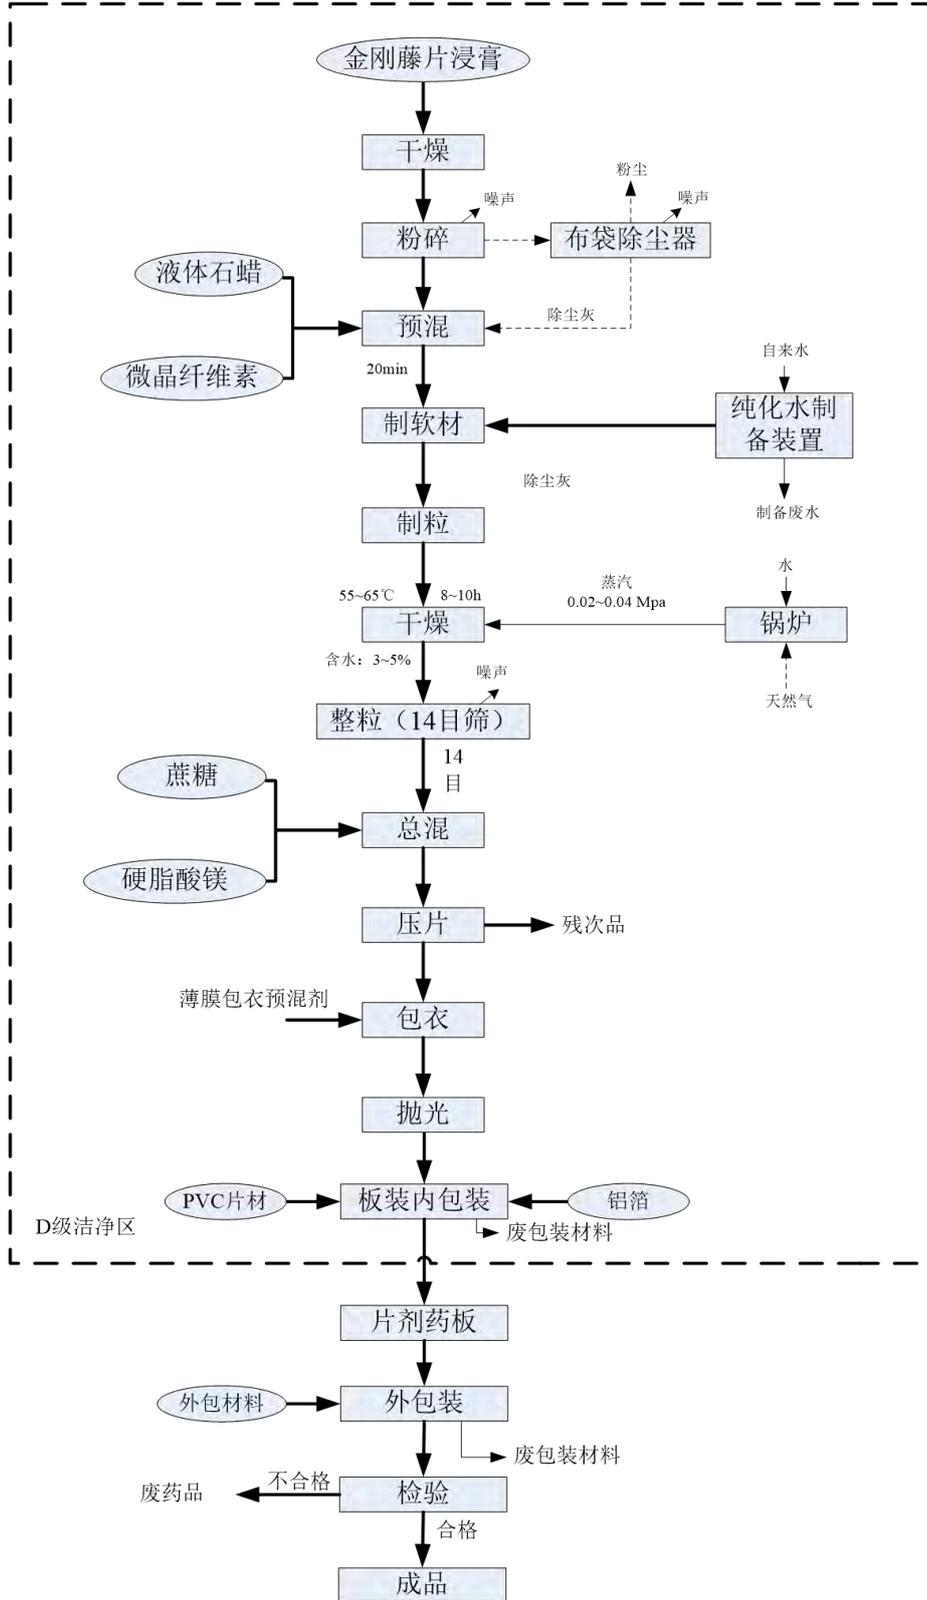
图 3-2-3 金刚藤片生产工艺流程图

场地生产工艺主要为药品分装，不涉及提取工艺，企业提取生产经省药监局批准，委托成都华宇制药有限公司生产，故厂内仅进行制剂部分的生产。现工艺路线为通过外购原辅料（外购的中药浸膏及其他辅料）通过破碎、筛选、混合、干燥、制粒包装等工序过程生产胶囊和金刚藤片。具体工艺见下图：

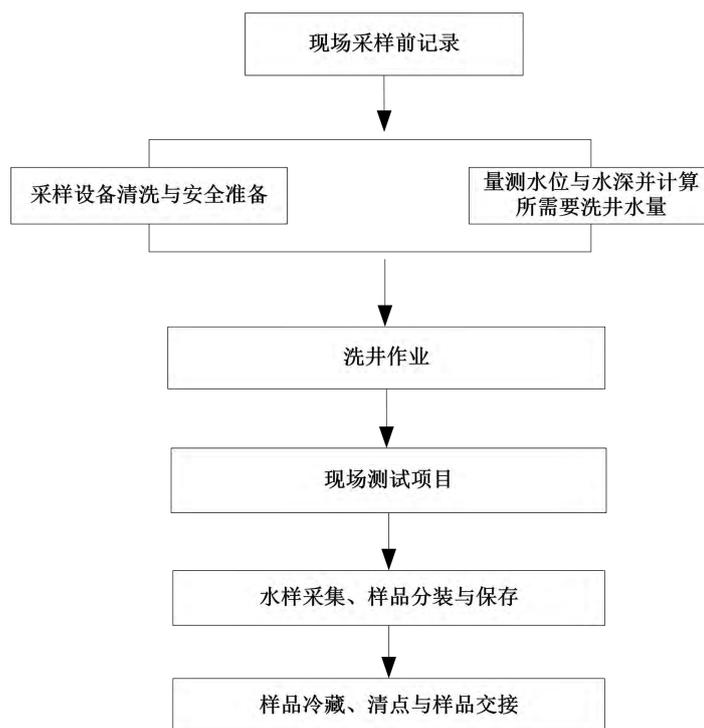
图 4-2-1 监测井地下水采样作业流程

(3) 采样时将采样器伸入到筛管位置进行水样采集，采样器在井中的移动应力求缓缓上升或下降，以避免造成扰动，造成气提作用或者气曝作用。

(4) 开始采样时，记录开始采样时间。并以清洗过的采样器，取足量体积的水样装于样品瓶内，并填好样品标签。

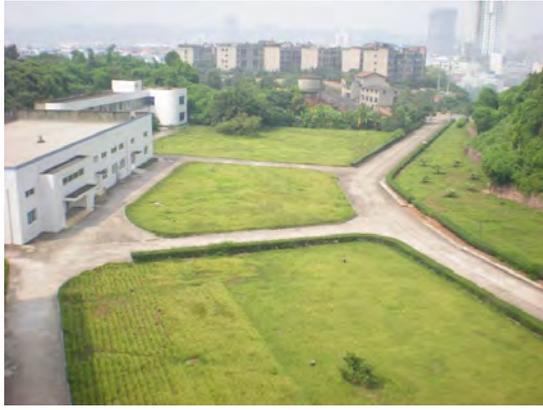
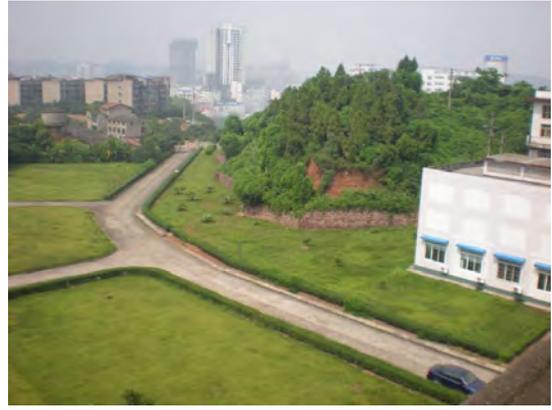
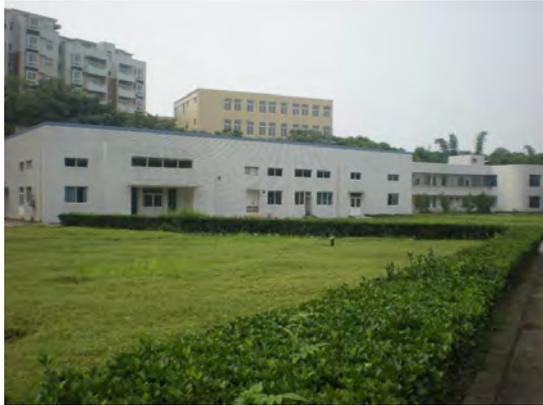
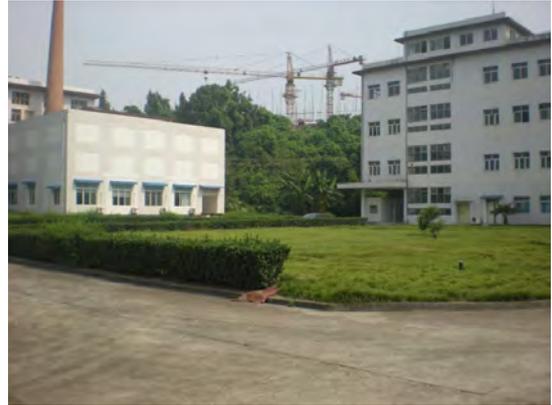
场地原貌

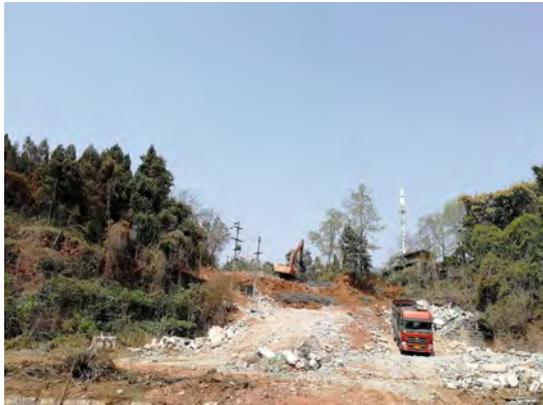
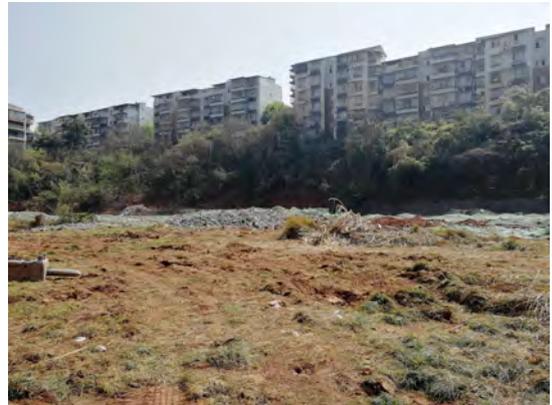
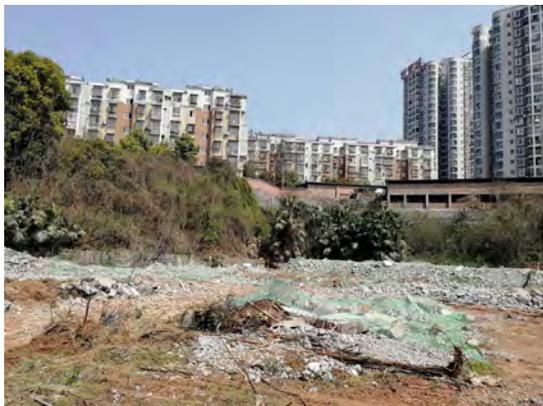
四川金辉药业有限公司的异地迁建工程项目于2011年6月正式启动，资阳市雁江区经济和信息化委员会以“备案号：2012009号”同意项目备案，目前场地的异地迁建工程项目已完成，2018年底开始原有生产区的拆除工作，到2019年3月，该场地建筑物目前已被拆除，整个场地西侧地势较其他高，最大高差约4米。评估区域现状照片见附图三。

现状照片

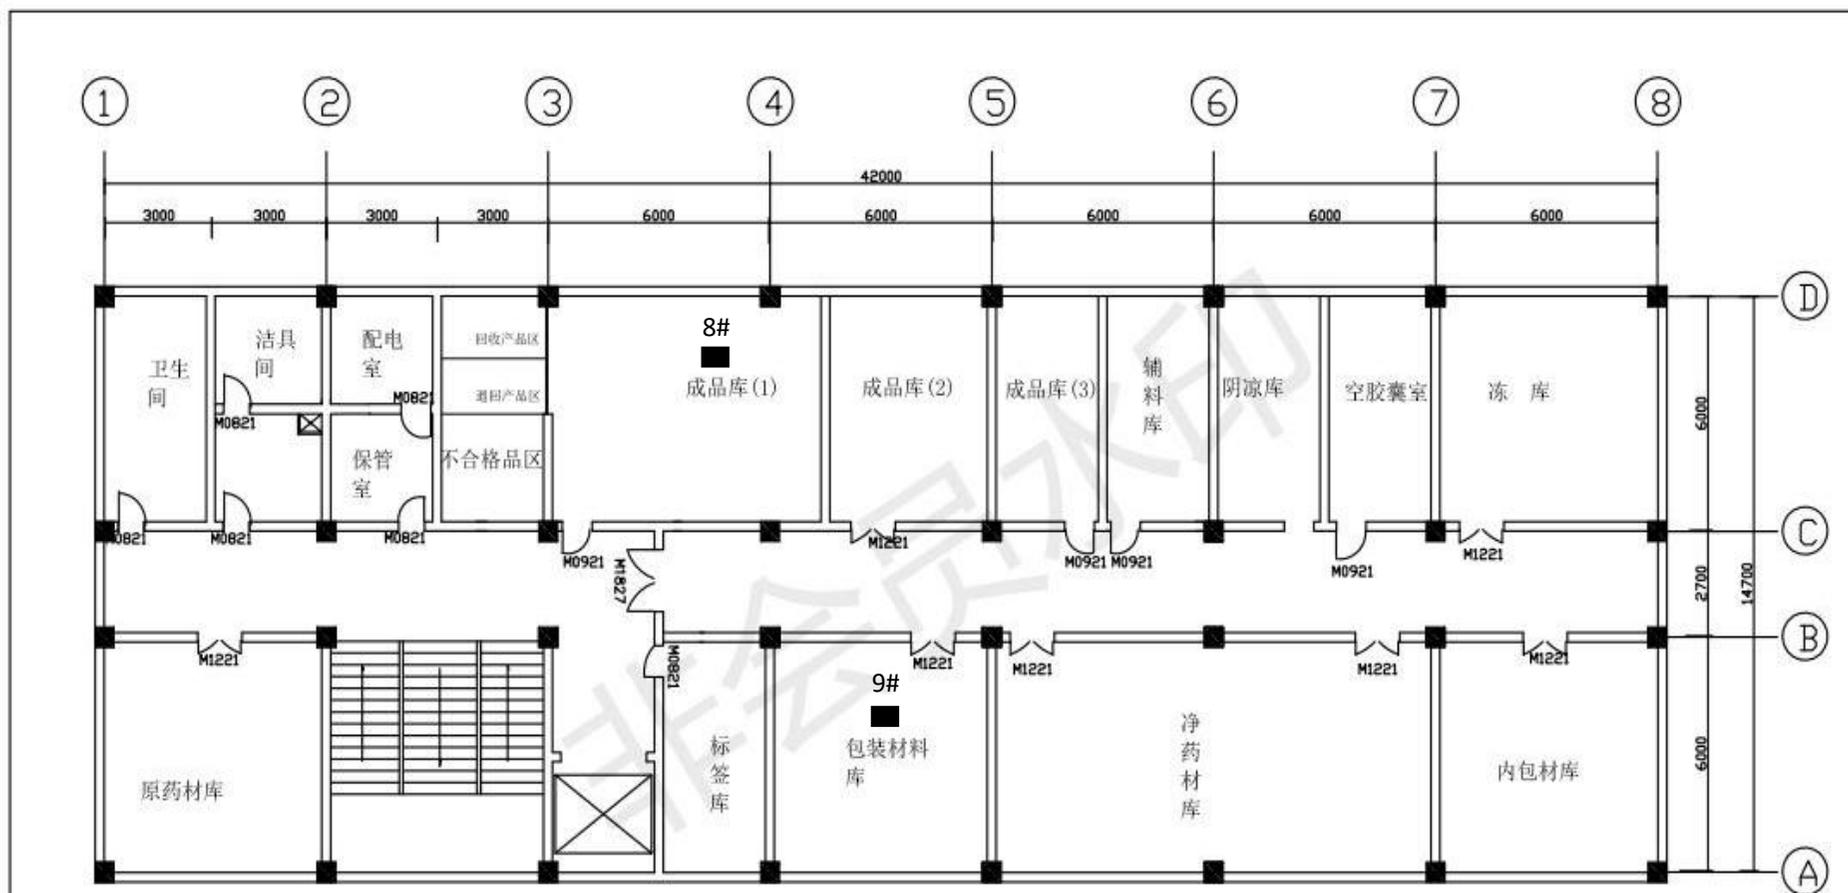
附图 4-3 仓库平面及土壤监测点位图

注：本仓库大楼布设2个土壤监测点位，分别为8#和9#
