# 四川国龙集团表面处理有限公司 地块土壤污染状况初步调查报告

项目编制单位：四川中衡检测技术有限公司

二〇二〇年十二月

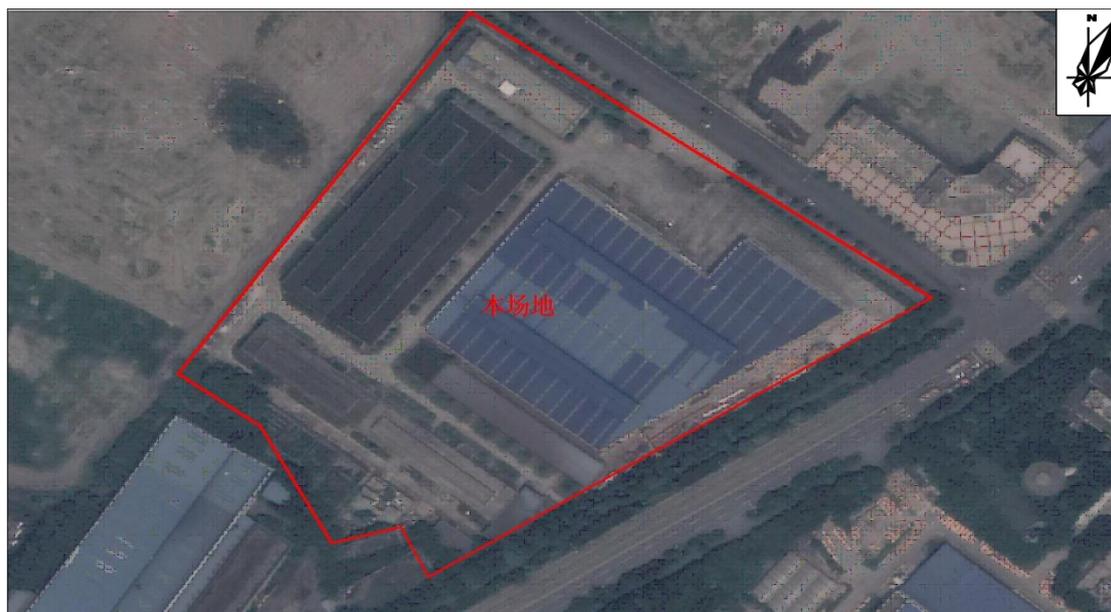
图 1.5-1 地块调查范围图

本次土壤环境调查范围为四川国龙集团表面处理有限公司所在地块，成都市青白江区大同镇一心村三、十一组，总面积约 36096.26m<sup>2</sup>。地块产权证详见附件 1。调查范围见下图。

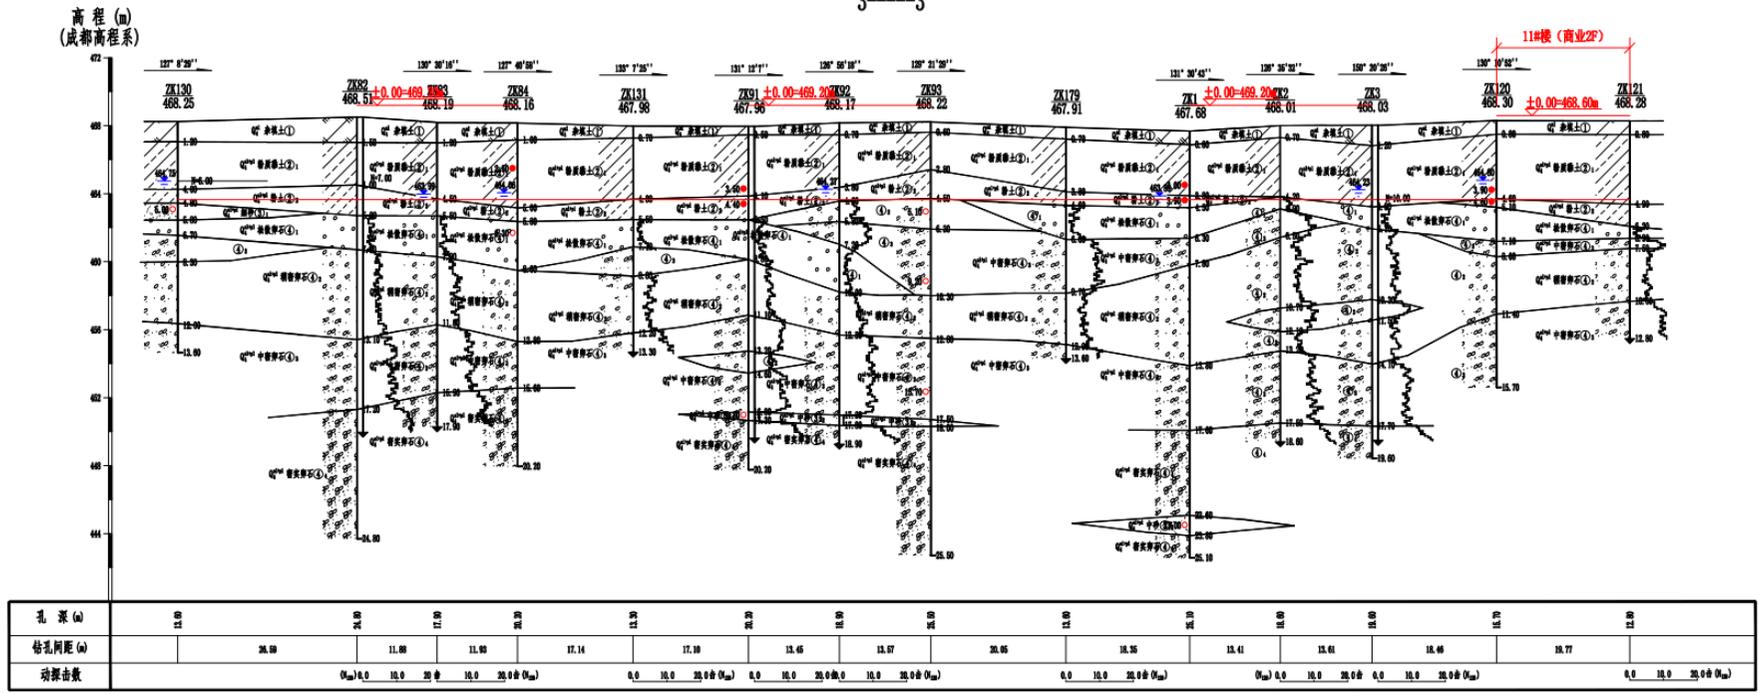
图 2.1-4 地块工程地质剖面图

根据本次勘察钻探揭露表明，地块上覆土层主要为第四系全新统（Q4ml）填土层、第四系全新统冲洪积层（Q4al+pl），其埋藏情况和厚度特征详见《工程地质剖面图》，详细地层分布及特征描述如下：

工程地质剖面图 水平比例: 1:500  
垂直比例: 1:200  
3—3'

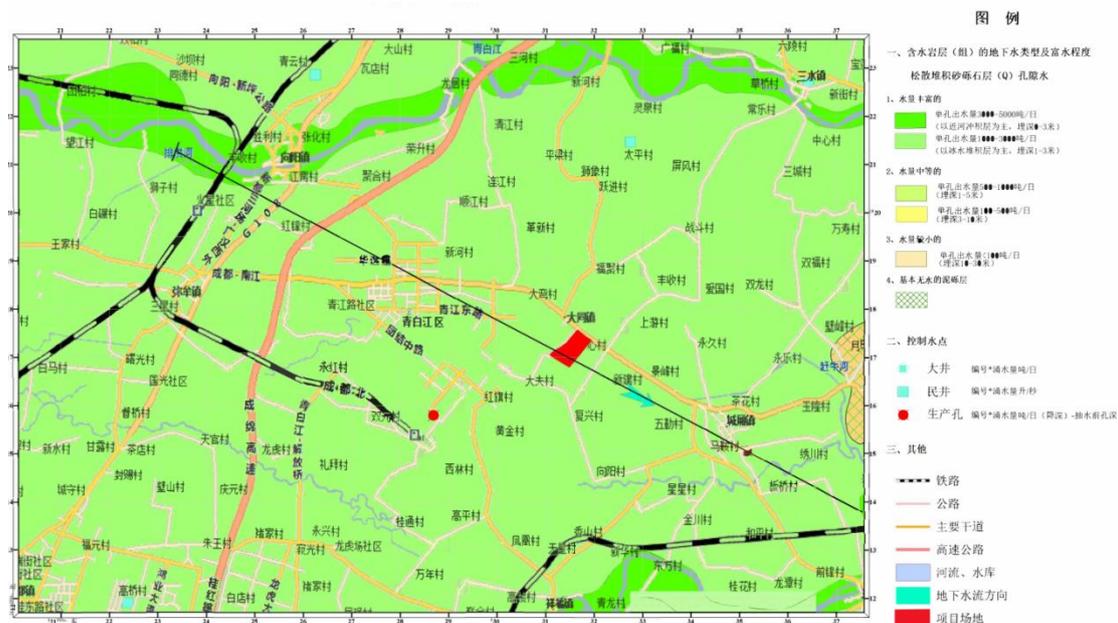
图 2.1-5 本地块地下水流向图

地块主要地下水类型为第四系松散堆积砂砾石层孔隙水，富水性良好，主要补给来源为地块上游含水层侧向补给，**径流方向与区域地下水流向一致自西北向东南方向径流**，场地内无地下水开发利用情况，地下水主要向下游含水层排泄。

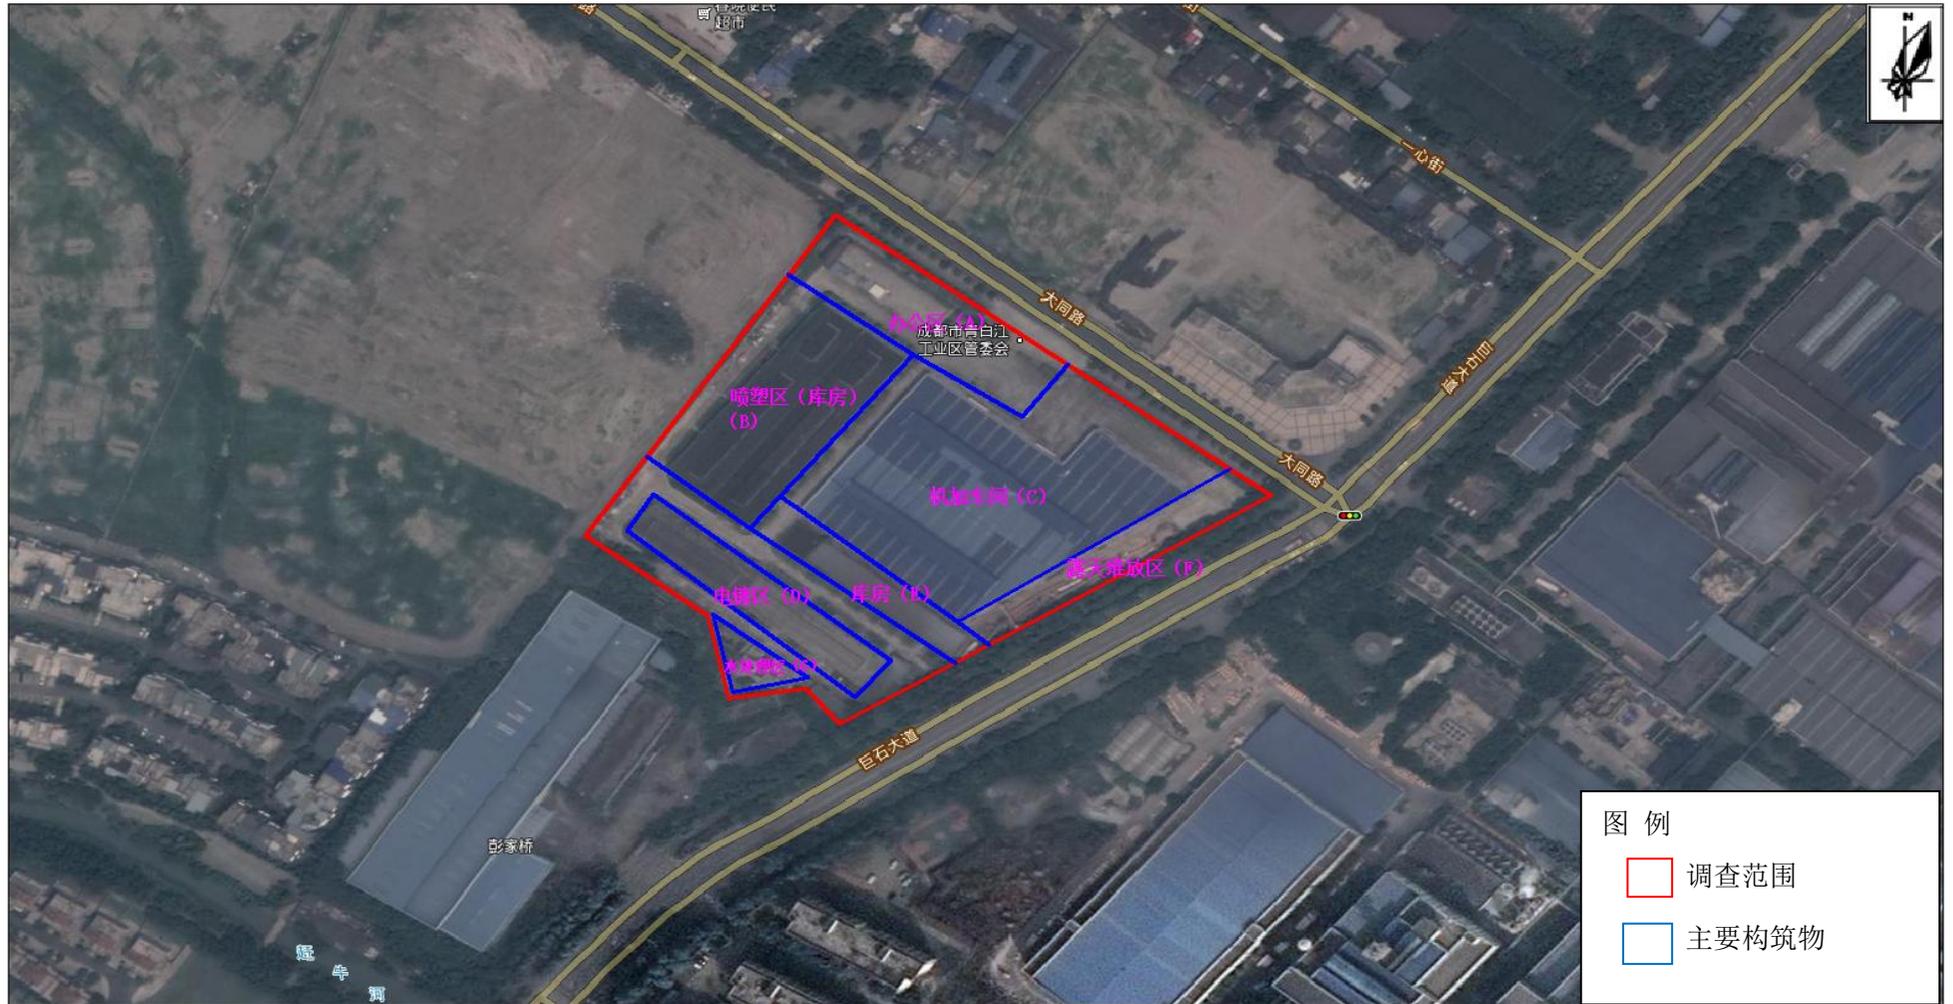
图 3.3-1 四川国龙表面处理有限公司地块分区图

用地区域	编号	车间/地块名称	备注
办公区 (A)	A-1	办公区	/
喷塑区 (B)	B-1	喷塑车间/检验 车间/库房	2002~2004 用作喷塑车间, 2010~2017 检验车间, 2017 年至今 用作库房
机加车间 (C)	C-1	机加车间	2002~2010 为空地、2010~2017 用 作机械加工生产
电镀区 (D)	D-1	电镀车间	2002~2004 用于电镀生产
	D-2	一般固废暂存区	堆放废边角料
库房 (E)	E-1	装配间	/
	E-2	配电房	/
	E-3	库房	主要存放机加工生产零件
露天堆存区 (F)	F-1	露天堆存区	主要堆存废弃零件及大型工件
水处理区 (G)	G-1	危废暂存间	/
	G-2	污水处理站	/

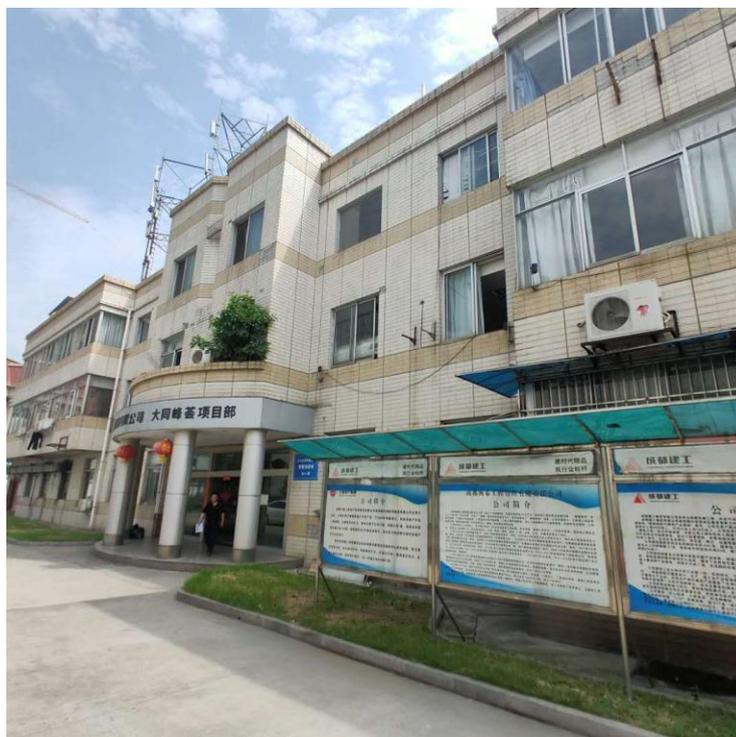
办公区

目前办公大楼正在使用，办公大楼周边绿化情况很好，地面硬化良好，无严重破损情况。

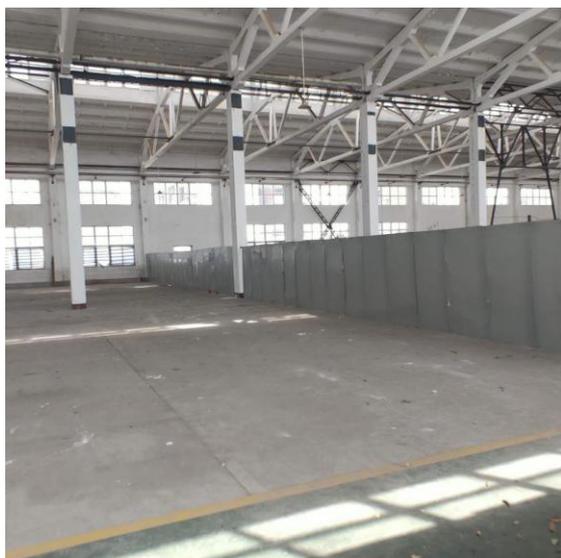
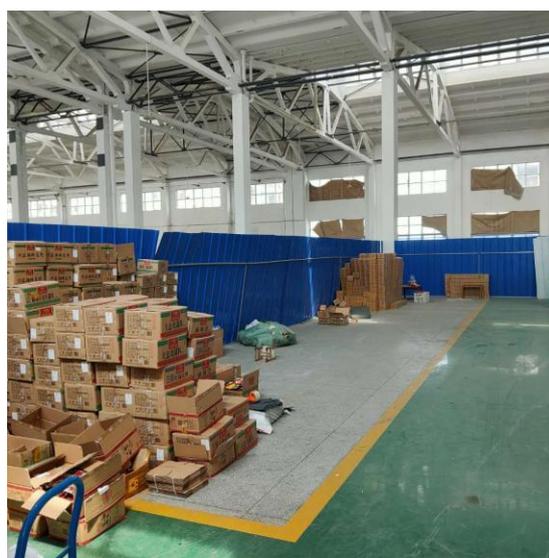
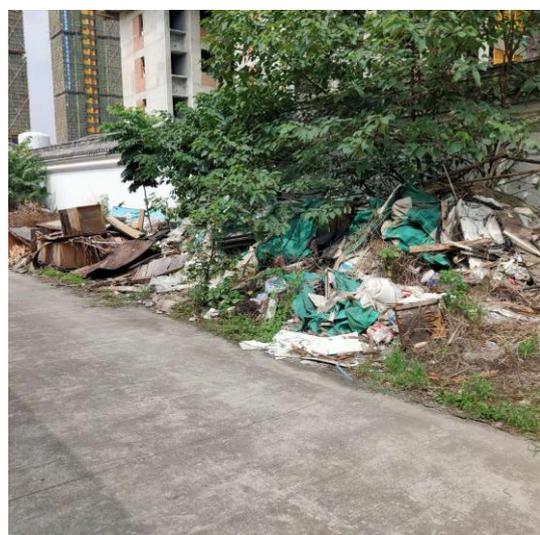
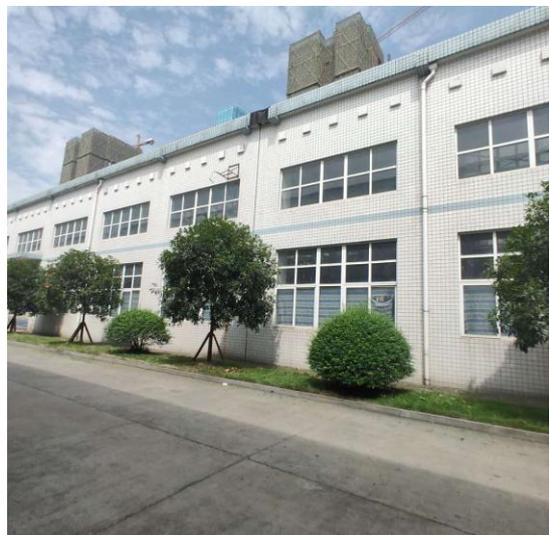
喷塑区 2002~2004 用作喷塑车间，2010~2017 用作检验车间，2017 年至今用作库房，车间内喷塑及检验生产设备已全部拆除，无遗留设备，车间外有部分一般固废遗留（主要为废包装材料、废木板）。车

间地面硬化良好，无破损、无积水，部分区域作重点防渗处理，车间建筑保留良好。目前外租四川元初供应链管理有限公司用作库房，该公司主要经营范围为供应链管理服务；普通货运；普通货运代理及信息咨询服务；仓储服务（不含危险品）；

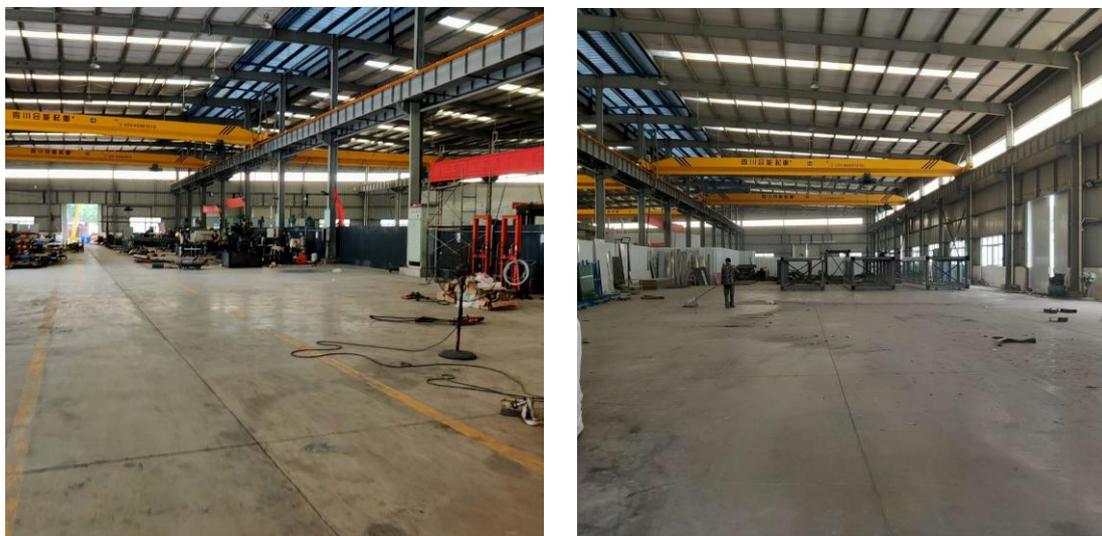
机加车间

机加车间建于 2010 年，主要进行机加工生产，产品为直径式拉丝机。车间内已无国龙集团生产设备，现外租成都市鸿铭锻压机床制

造有限公司，主要用于锻压机床、机械设备及配件的生产及维修，车间地面硬化良好，无污渍及积水，车间周边绿化情况良好。

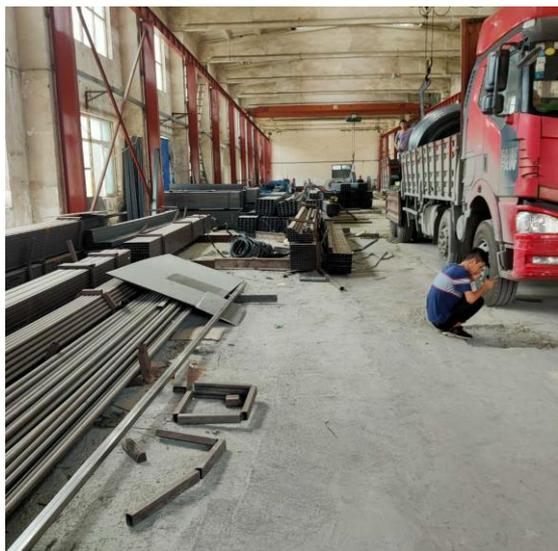
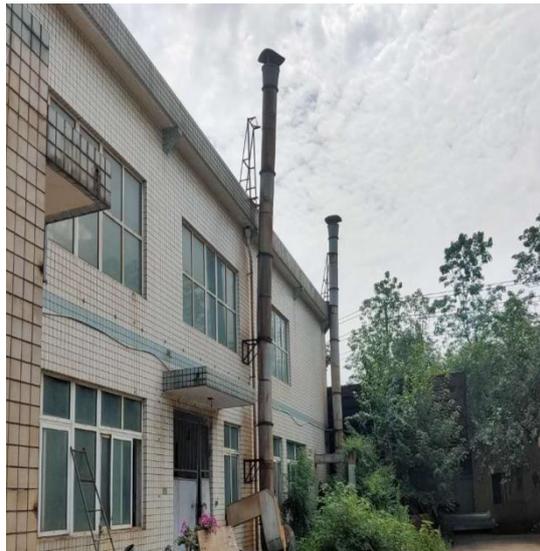
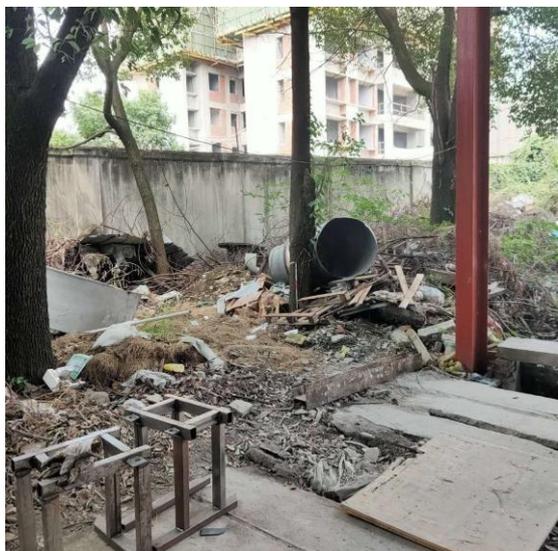
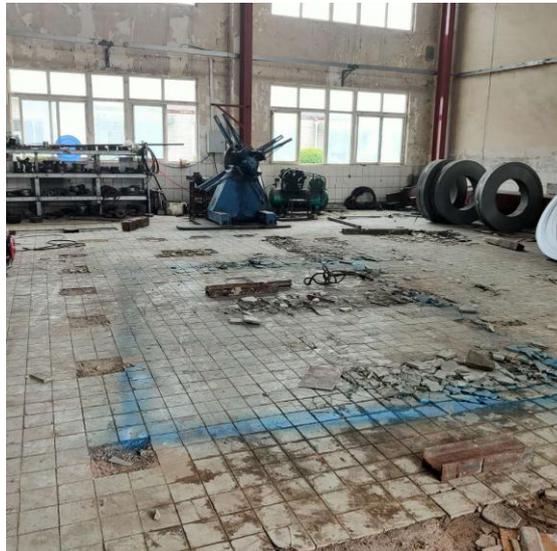
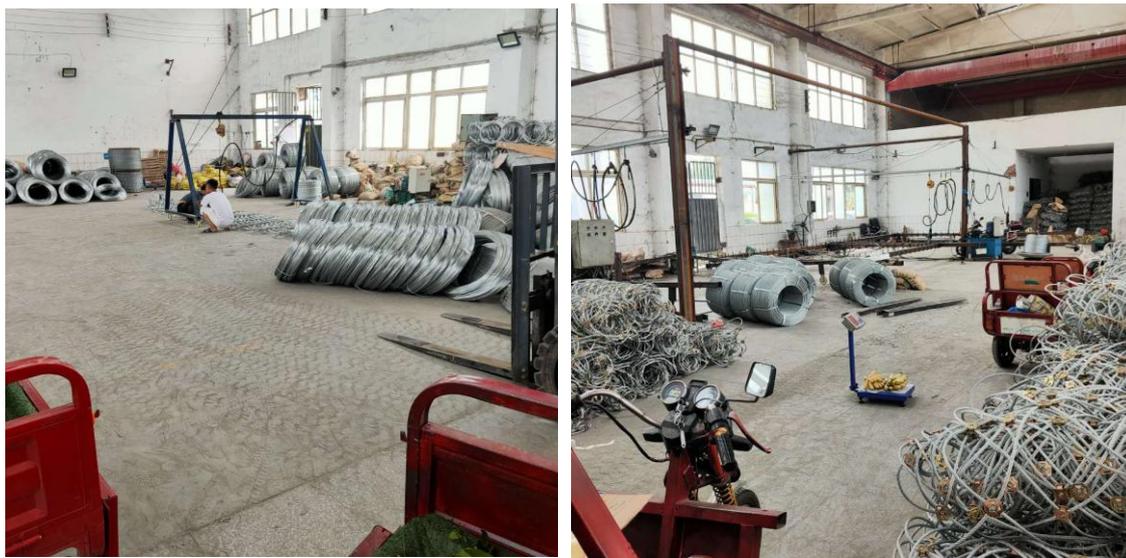
电镀区包含电镀车间 (D-1) 及一般固废暂存区 (D-2)，电镀车间 (D-1) 已完成设备拆除，无遗留电镀生产设备，车间外有若干排气筒遗留 (仅排气管道)，车间西侧有污水沟渠，沟渠内硬化良好，有少量积水。电镀北区部分地面硬化程度一般，地面原铺设瓷砖，有部分破损情况，现外租成都新永固金属制品有限公司用于机加生产，北区车间外有部分一般固废遗留，主要为废木材、废包装材料等。电镀北区与南区车间之间一墙之隔，建筑老旧破损，地面硬化程度良好，无破损，现外租四川华强边坡防护工程有限公司进行坡防护网加工。

一般固废暂存区 (D-2) 有堆棚，防风防雨，地面硬化程度良好，无破损，主要存放废边角料。现场无固废遗留，目前用作成品堆存。

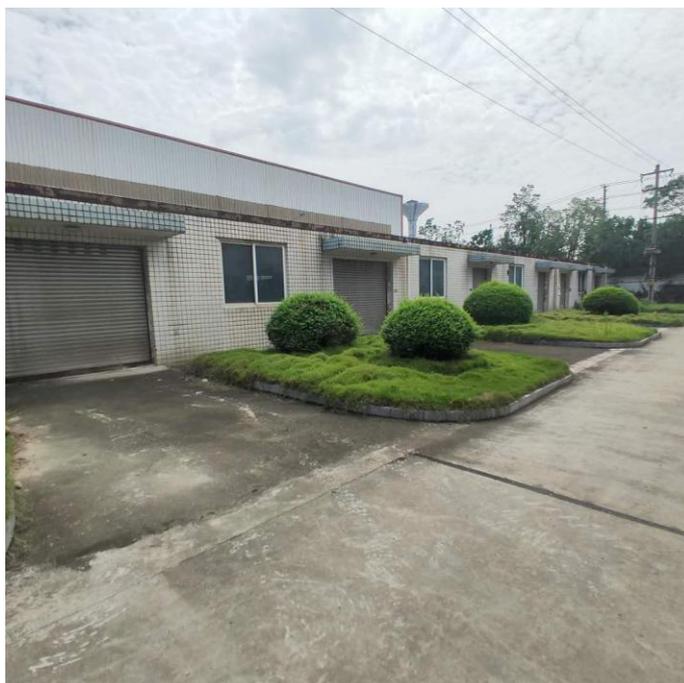
库房 (E) 主要包括装配间 (E-1)、配电房 (E-2) 及库房 (E-3)。装配间 (E-1) 在 2010~2017 年间曾用于电控系统的组装, 库房 (E-3) 主要用于堆存废弃零件及大型工件。目前该区域已闲置, 主要用于闲置设备的存放。地面硬化良好, 无积水, 库房周边绿化情况很好。

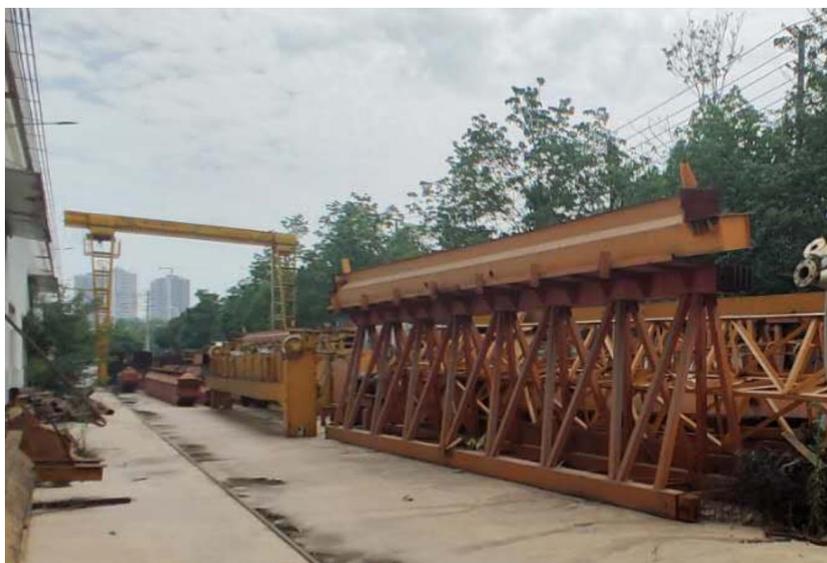
露天堆存区 (F)

位于加加车间外，目前该区域正在使用，主要堆存塔吊配件，地面硬化良好，无积水，无破损情况。

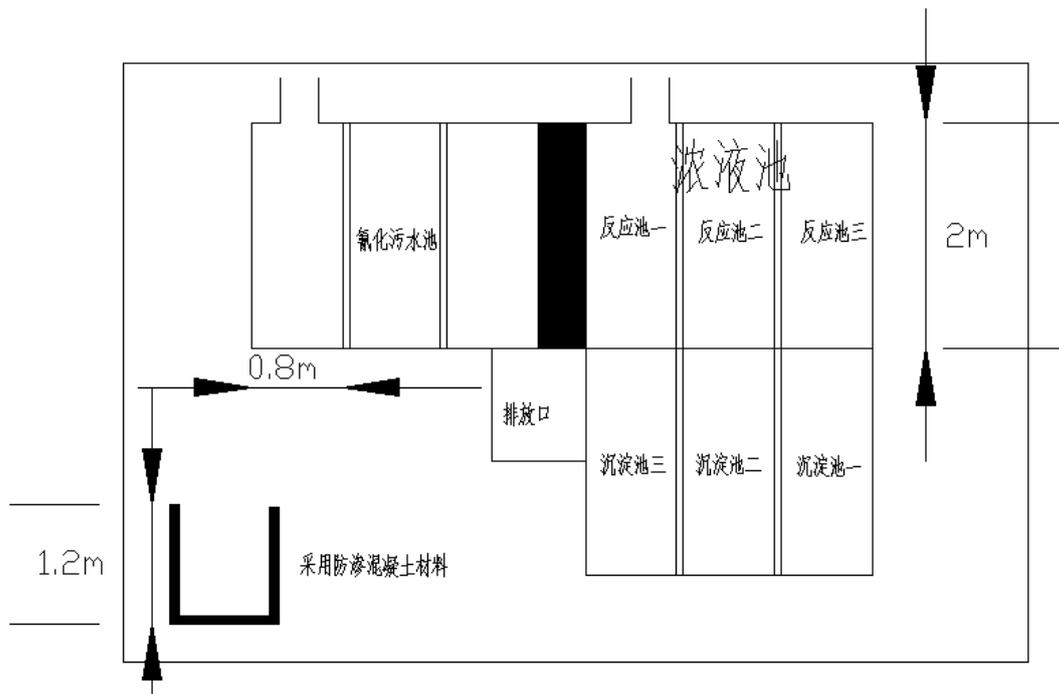
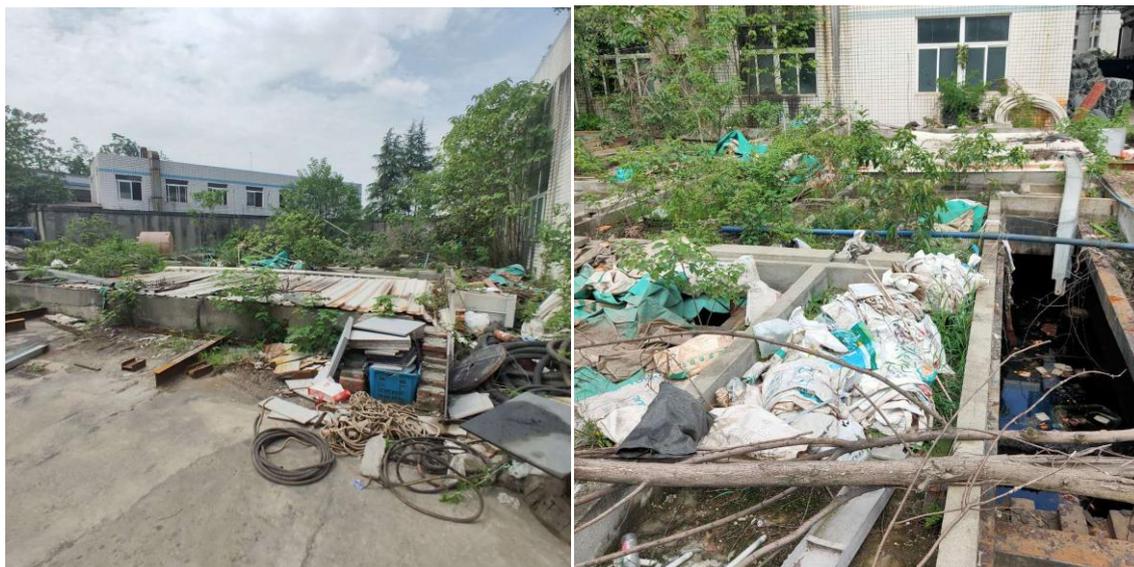
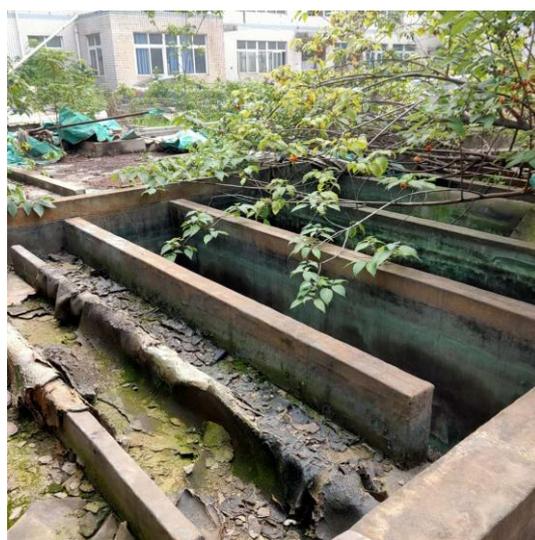
主要包含污水处理站 (G-1) 及危废暂存间 (G-2)，污水处理站 (G-1) 已关闭弃用较长时间，含浓液池、反应池及沉淀池等，废水由电镀车间沟渠引至污水处理站。据业主介绍池体采用防渗混凝土重点防渗处理，池壁及池底硬化程度未知，池体最深处约 1.2m。污水处理站废弃后部分池子作加盖处理，但表面有固体废弃物堆放（主要为废包装材料），部分池内有蓄水，水面有烟盒等杂物。污水处理站周边地面有拆除痕迹，但未见明显污染痕迹。

根据地块生产功能区分布, 超标点位 4#位于厂区内废水处理区域, 位于污水处理站南侧, 根据企业工作人员介绍, 废水处理站主要曾进行过含铬废水处理, 4#点位及其东侧超标原因可能是由于该区域水处理池壁破损且违规堆放固体废物, 导致含铬废水在池壁发生渗漏造成土壤污染。

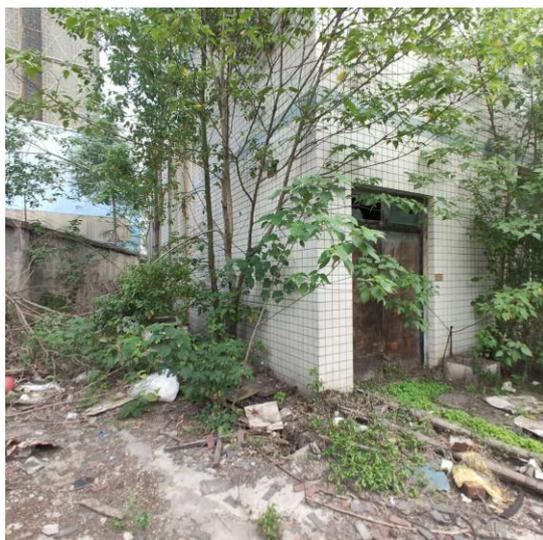
危废暂存间 (G-2) 紧邻污水处理站，目前已闲置，无遗留固废废弃物，地面硬化良好，无积水，无破损情况。

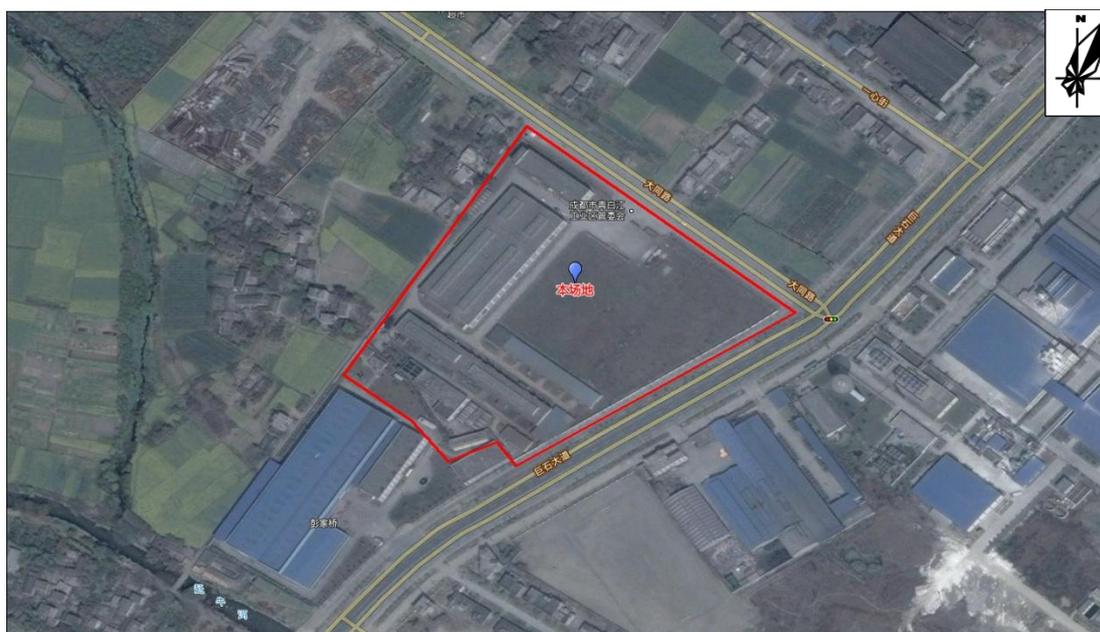
图 3.3-2 2007 年地块卫星图根据收集资料及人员访谈相关情况，此期间厂区主要用于电镀生产。喷塑车间位于厂区西侧，电镀车间位于厂区南侧，正大门东侧为办公楼，库房（内含化工库）位于电镀车间北面，污水处理站位于电镀车间南面，地块中央为空地。

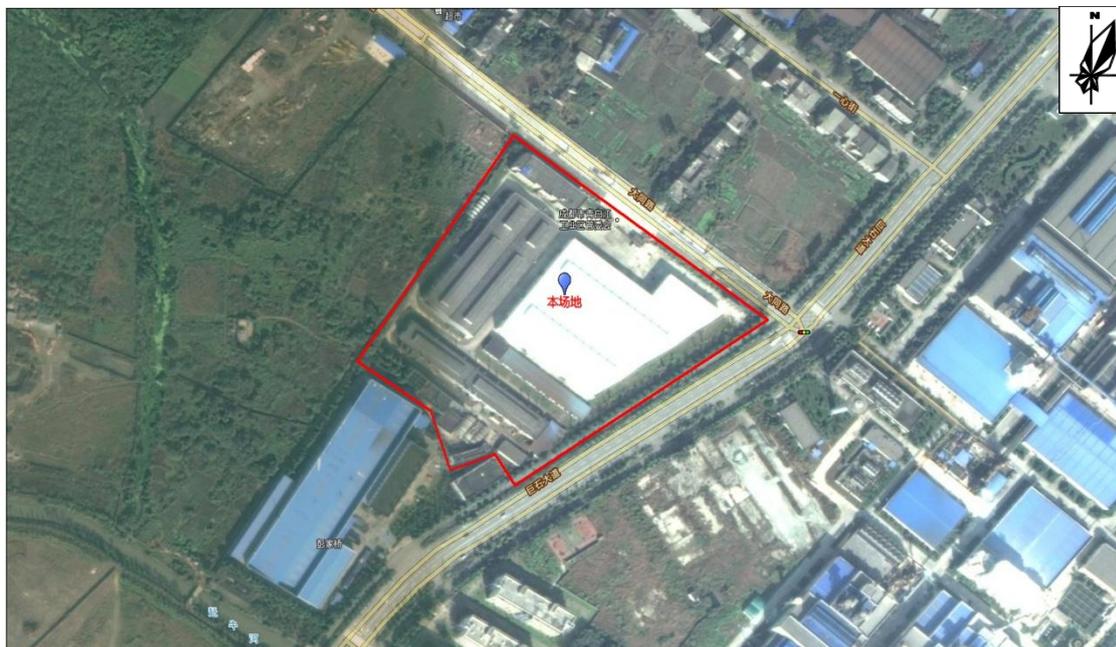
图 3.3-3 2010 年地块卫星图 2005~2010 年，表面处理项目于 2005 年停产，停产该生产企业厂房一直未进行生产，办公大楼由成都市青白江工业区管理委员会租用。因此不在此期间地块布局进行阐述。

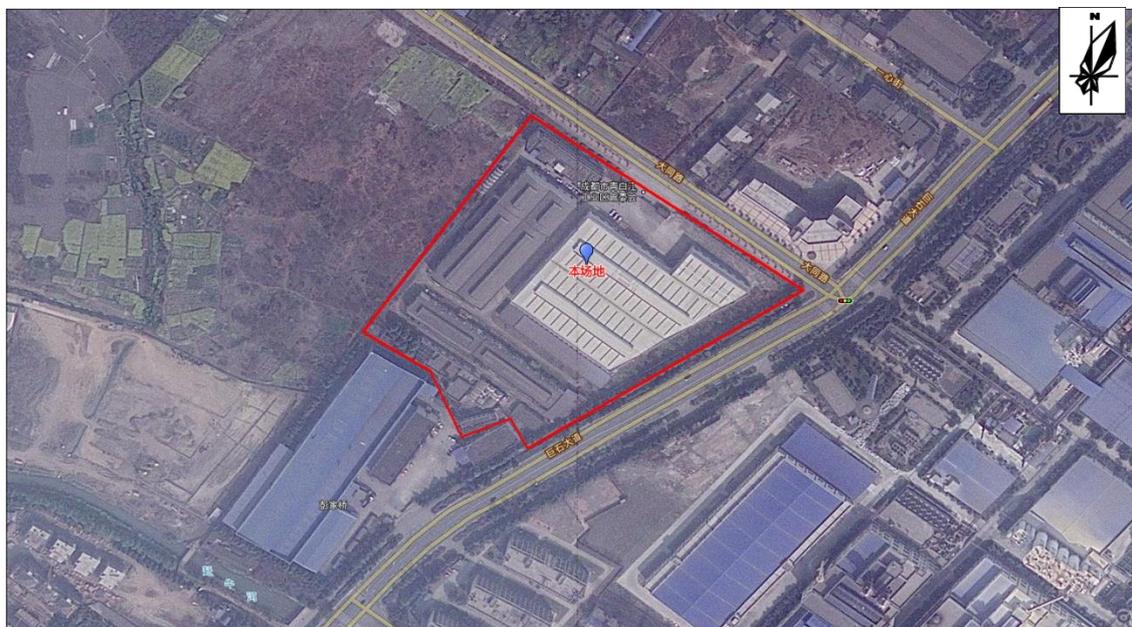
图 3.3-4 2013 年地块卫星图 2010~2017 年，地块内新建机加厂房，主要进行机加工生产，产品为直径式拉丝机。其余车间闲置

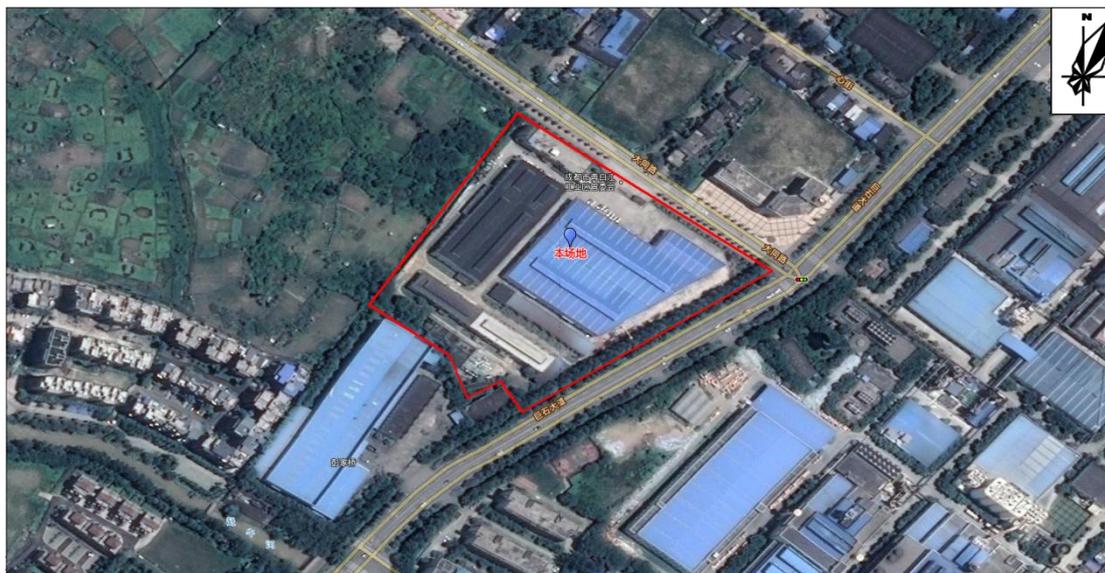
图 3.3-5 2016 年地块卫星图 2018 年至今场地外租其它企业进行生产

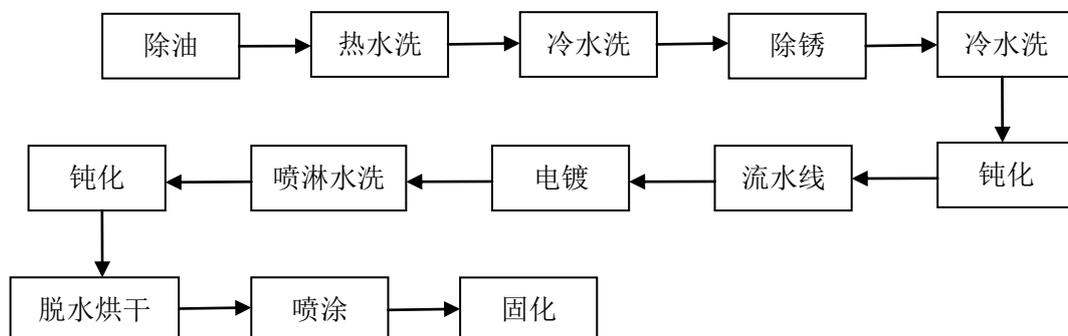
图 3.3-6 厂区电镀工艺流程图

电镀的目的是在基材上镀上金属层，改变基材表面性质或尺寸，电镀能增强金属的抗腐蚀性、增加硬度、防止磨损、提高导电性、润滑性、耐热性和表面美观。电镀时，镀层金属或其他不溶性材料做阳极，待镀的金属制品做阴极，镀层金属的阳离子在金属表面还原形成镀层。为排除其它阳离子的干扰，且使镀层均匀、牢固，需用含镀层金属阳离子的溶液做电镀层。

喷塑采用静电喷塑机把塑粉喷涂到工件的表面，在静电作用下，粉末会均匀的吸附于工件表面，形成粉状的涂层；粉状涂层在烤箱中经过高温烘烤固化、保温，塑粉固化完全后出烘箱。

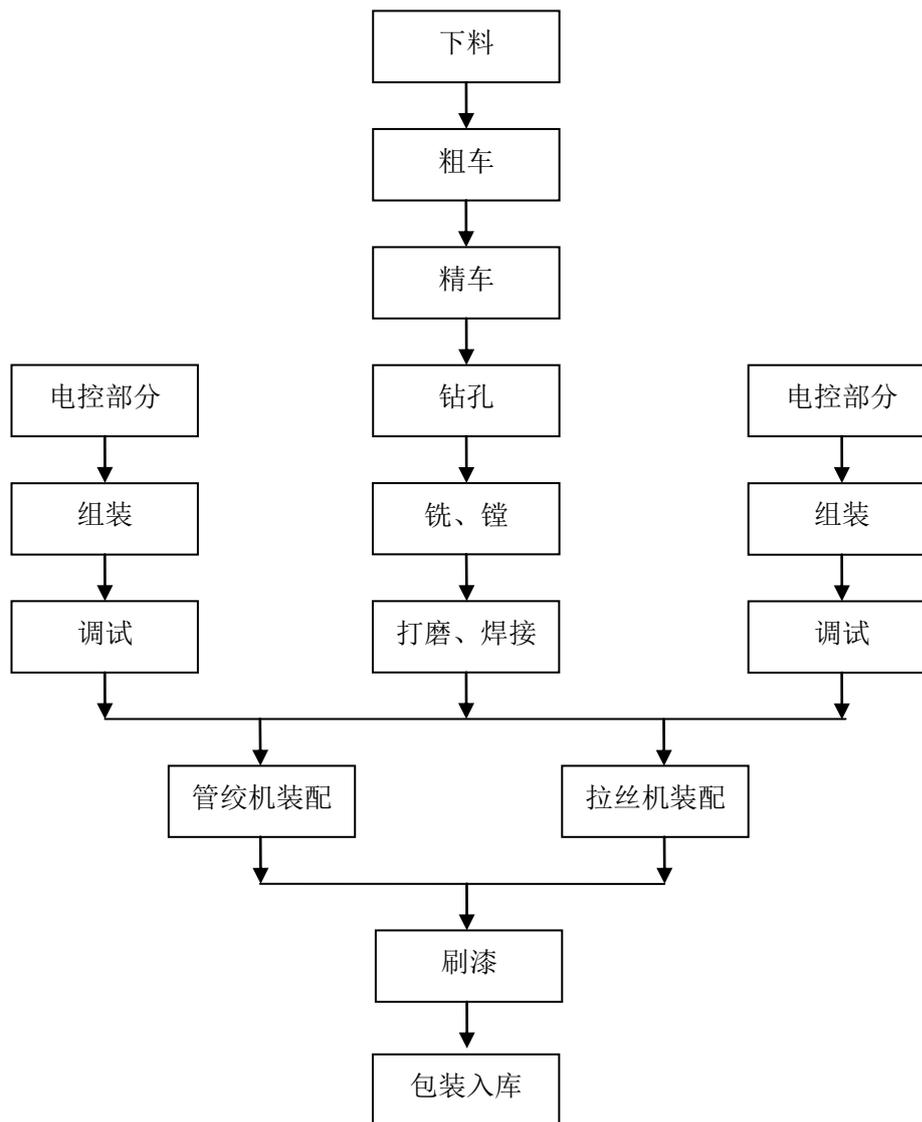
图 3.3-7 厂区机加工工艺流程图

将调试合格的电控系统安装到加工成型的机械设备部分，再将外壳进行手工刷漆，组装为直径式拉丝机、管绞机后再调试检验，检验合格后进入成品库房。

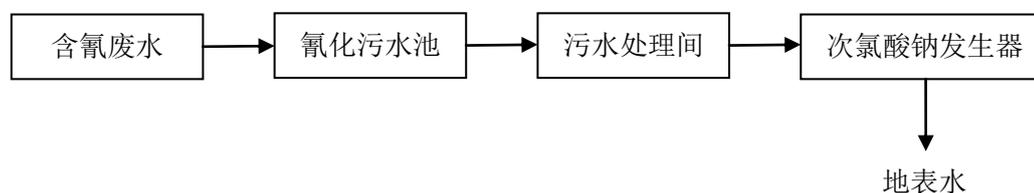
图 3.3-8 氰化废水处理工艺图

含氰废水经过专用排水沟进入食盐水法氰化污水池，由水泵抽至污水厂房中的次氯酸钠发生器，使次氯酸根与废水中的氰根接触并将氰化成氰酸根盐，进一步氧化成二氧化碳及氮气，通过电解后排放至地表水体。

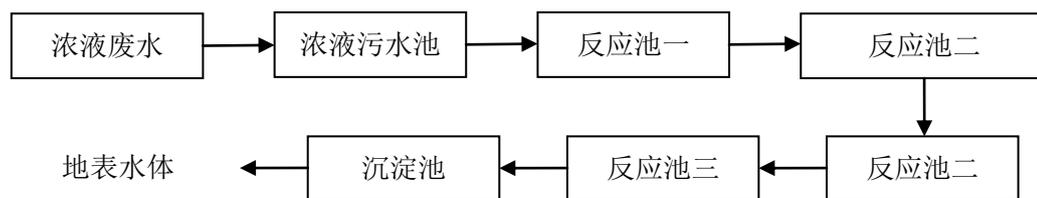
图 3.3-9 浓、稀废水处理工艺图

对于浓液废水，先用化学还原法还原铬，后用化学沉淀法处理铬、铜、镍等离子；

对于酸、碱废水，采用中和法处理。

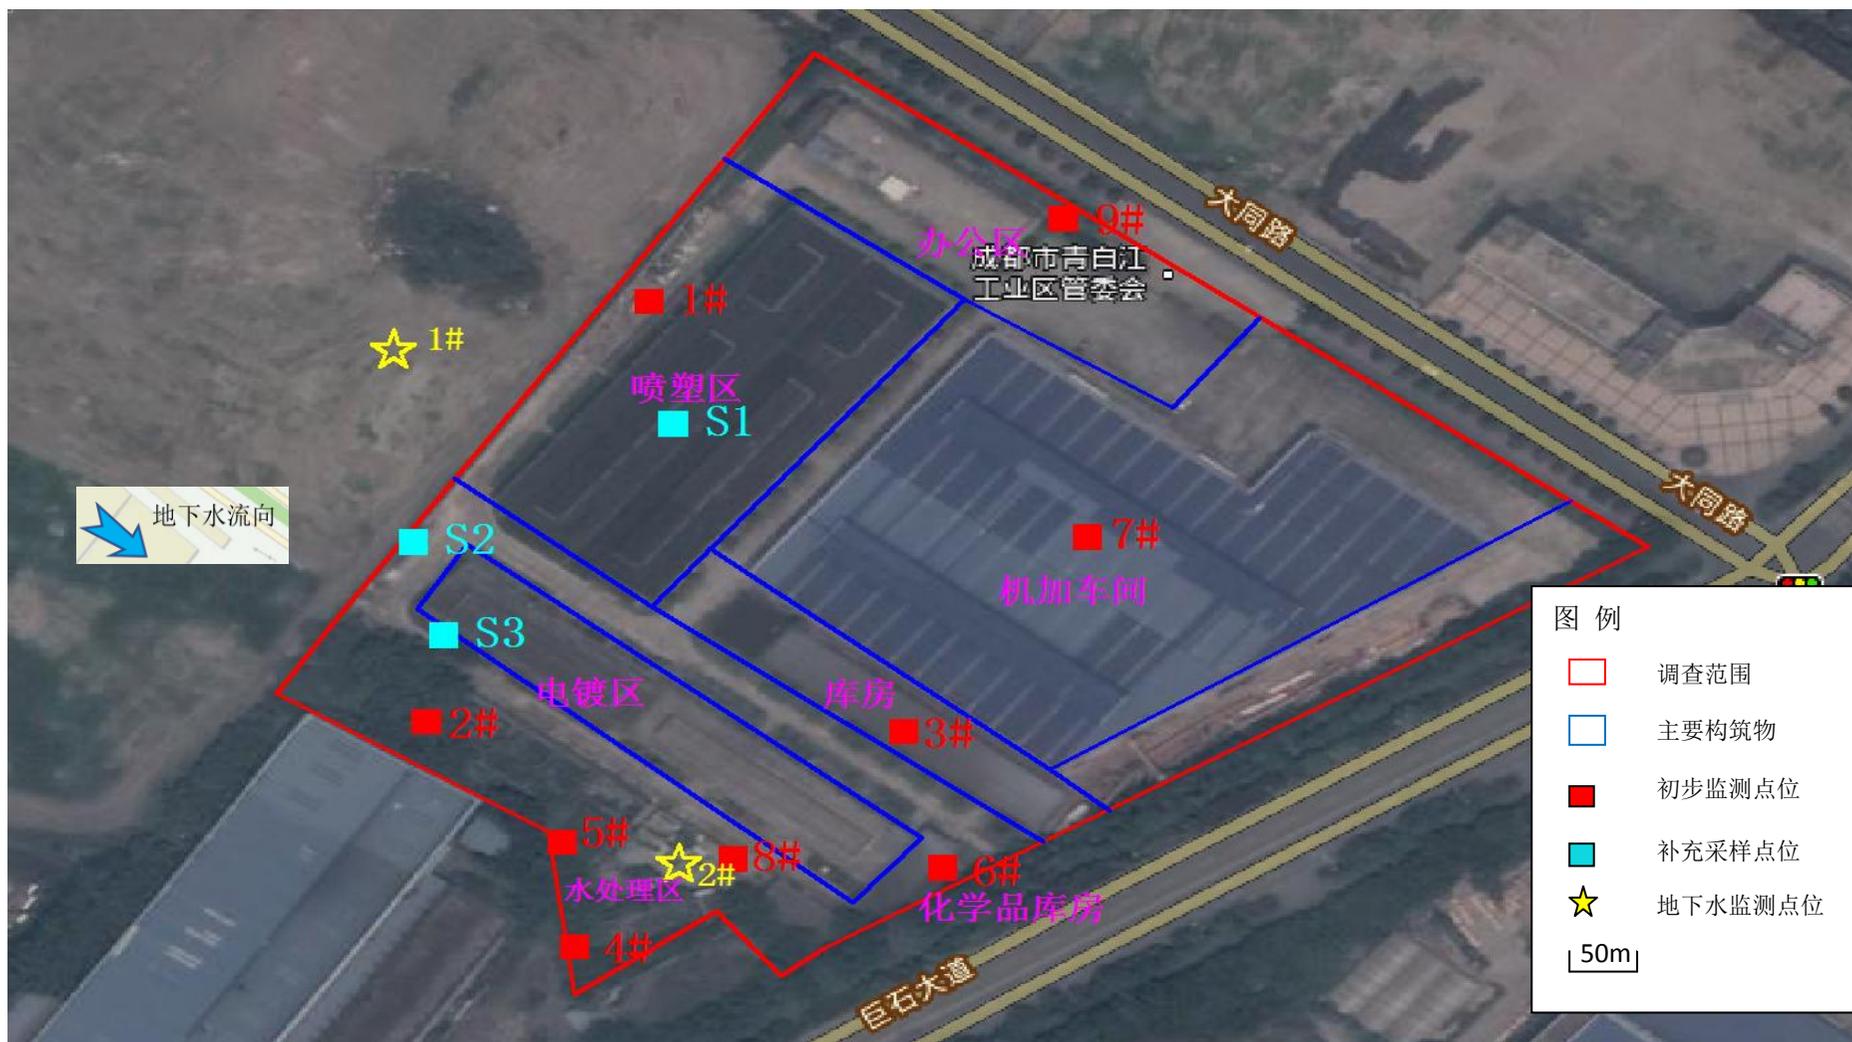
图 4.1-1 初步采样监测点位图

本地块初步采样间隔为 0.5m，每个土壤采样点共采 3 个样（即 0~50cm、50cm~100cm、100cm~150cm，具体间隔可根据实际情况适当调整。

补采采样深度 3m 以内深层土壤的土壤采样点共采 3 个样（即 0~50cm、50cm~150cm、150cm~300cm），具体间隔可根据实际情况适当调整。监测布点图见图 4.1-1。

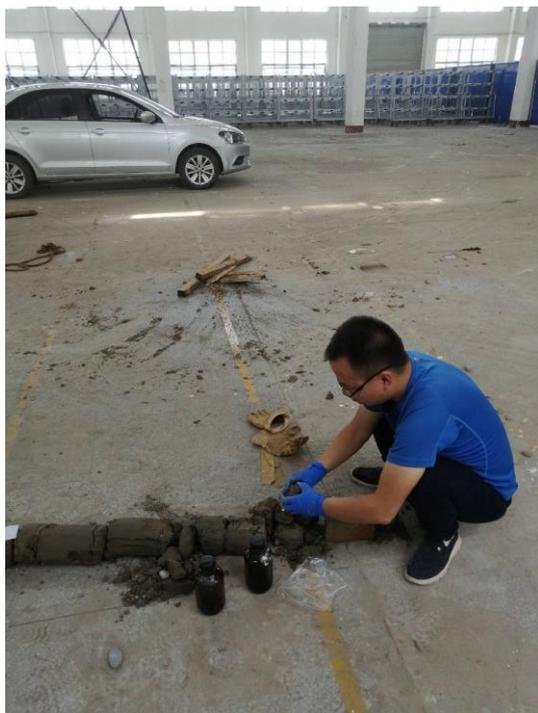
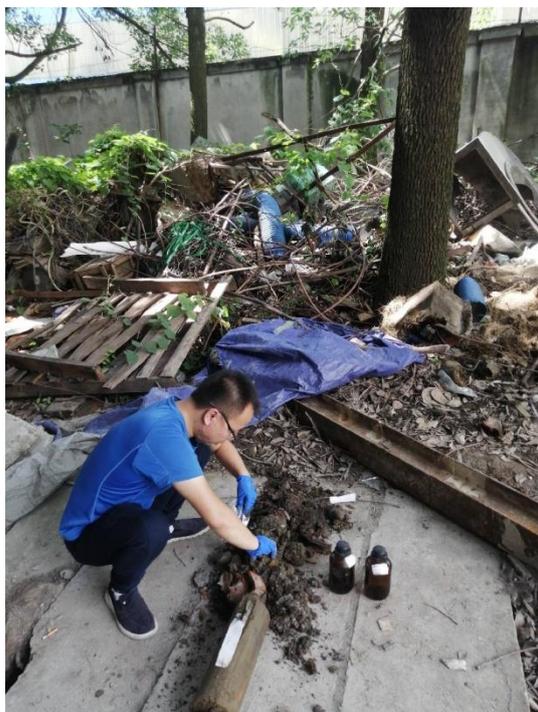
土壤取样

(2) 本项目初步土样取样采用挖掘机作业，人工取样。仔细观察不同深度的土层结构，并观察那些深度是否存在污染迹象，根据土层结构及调查目的判断哪些深度的土层送往实验室进行定量分析。确定分析土壤的深度范围后，用竹片刮去表层土壤，分层取样。

补充土壤采样采用钻孔取样，取土器将柱状的钻探岩芯取出后，在目标深度的取出样品，土壤采样过程中应做好人员安全和健康防护，佩戴安全帽和一次性的口罩、手套，严禁用手直接采集土样，使用后废弃的个人防护用品应统一收集处置。

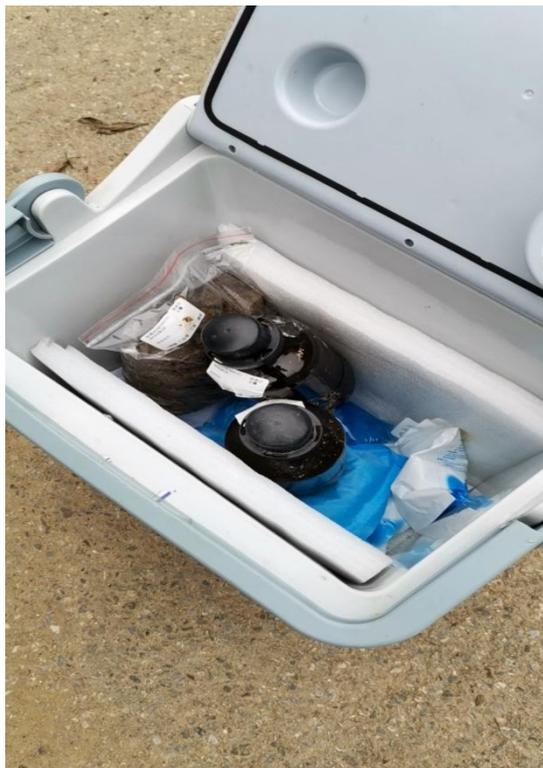
S1 土壤样品保存

类型	测试项目	容器	保存方式	备注
土壤	pH、重金属	聚乙烯袋	保温箱内存放，< 4℃	/
	半挥发性有机物、石油烃类	聚乙烯袋	保温箱内存放，< 4℃	/
	挥发性有机物	40ml 棕色玻璃瓶	保温箱内存放，< 4℃	取样后立即使用专用密封盖盖紧

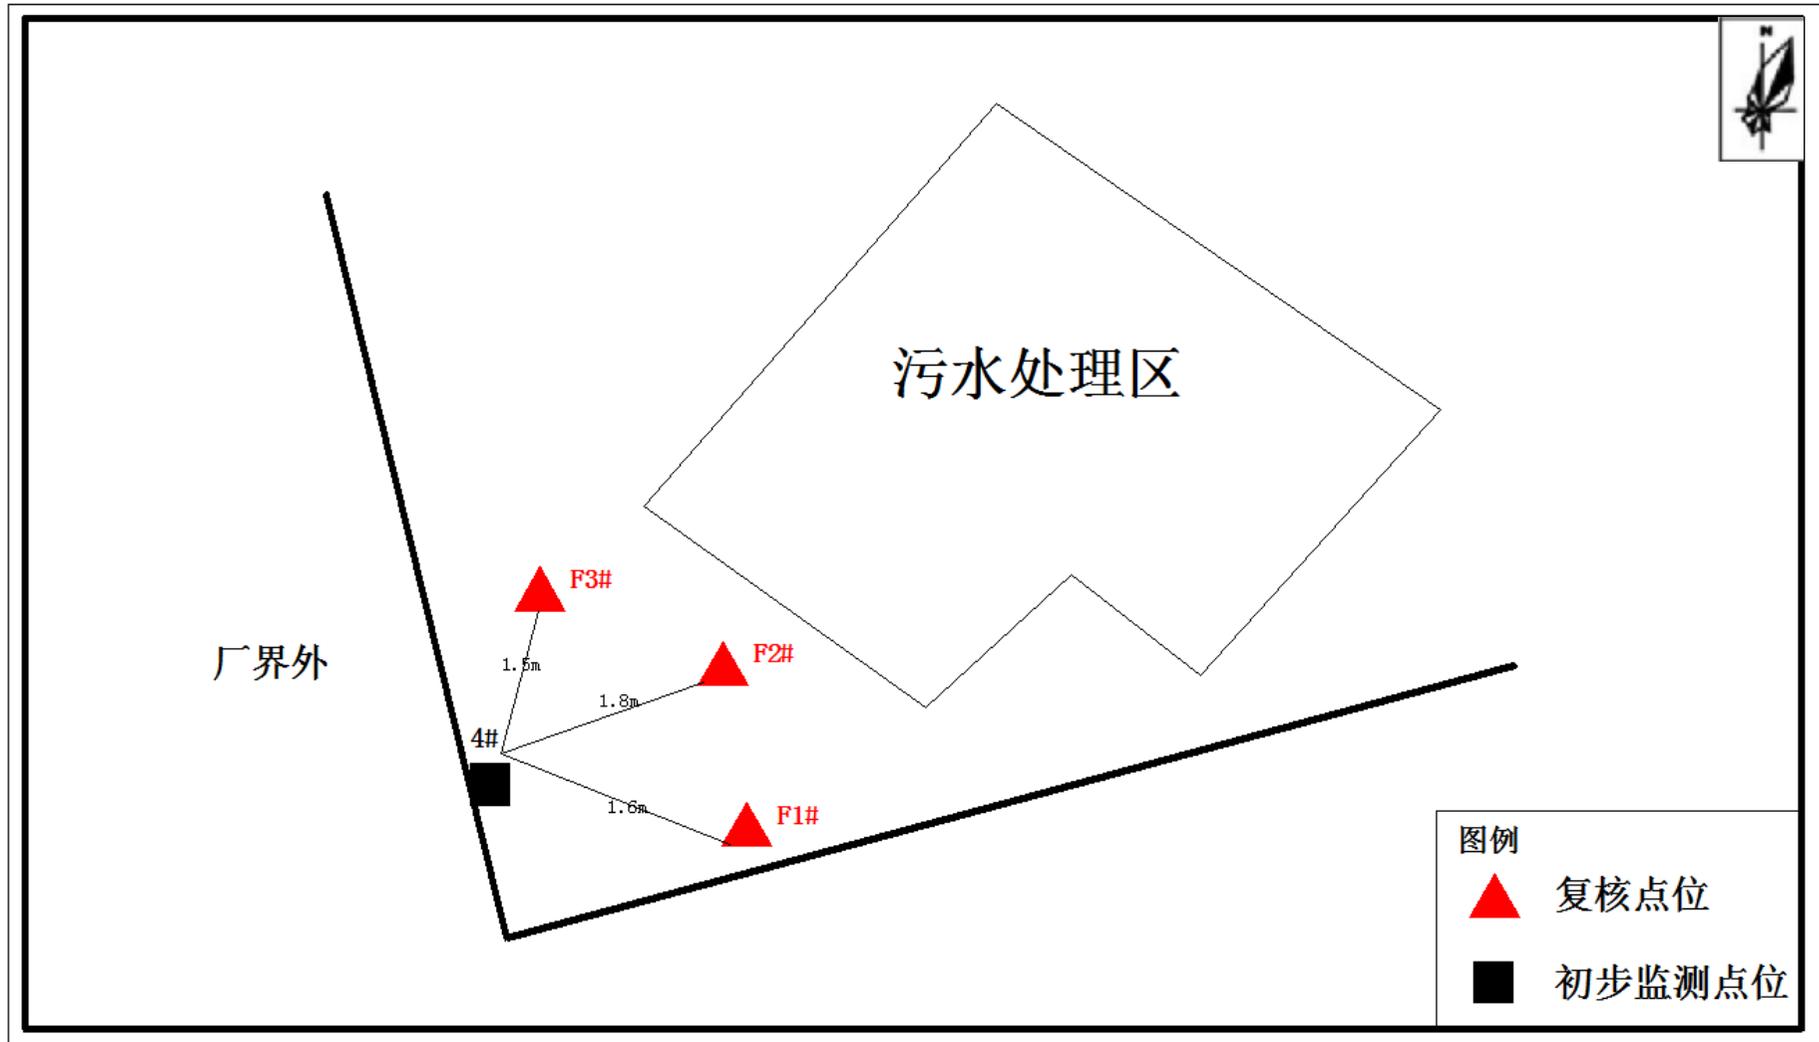
图 4.11-1 复核监测布点图

采样点位	采样位置	采样深度	监测因子
F1#	原 4#点位东南侧	0~0.5m	六价铬
		0.5~1.5m	
		1.5~3m	
F2#	原 4#点位东侧	0~0.5m	
		0.5~1.5m	
		1.5~3m	
F3#	原 4#点位东北侧	0~0.5m	
		0.5~1.5m	
		1.5~3m
