# 四川国龙集团表面处理有限公司 地块土壤污染状况初步调查报告

项目编制单位：四川中衡检测技术有限公司

二〇二〇年十二月

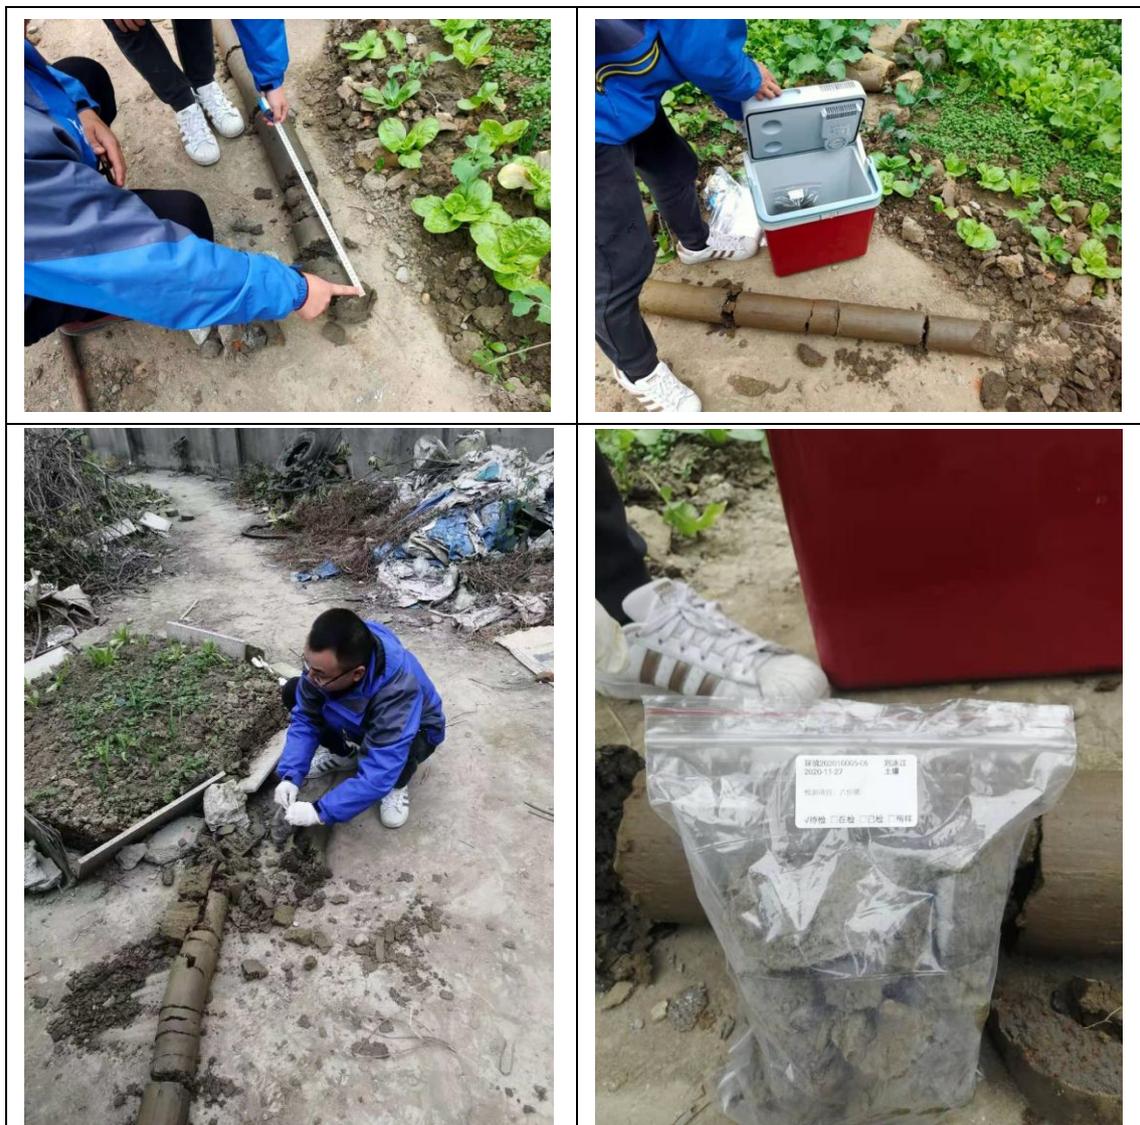
图 4.11-2 复核采样现场图

在疑似异常点位 3 个周边 2m 范围内布设 3 个采样点，采样深度 3m 以内深层土壤的土壤采样点共采 3 个样（即 0~50cm、50cm~150cm、150cm~300cm），监测指标选取超标项目六价铬。监测布点图见图 4.11-1。

样品采集方法同 4.2.1，现场采样情况如下图：
